COMUNE DI AIRASCA

VARIANTE DI ADEGUAMENTO AL PAI DEL PIANO REGOLATORE GENERALE COMUNALE

ALLEGATI

INDAGINI GEOGNOSTICHE ESISTENTI

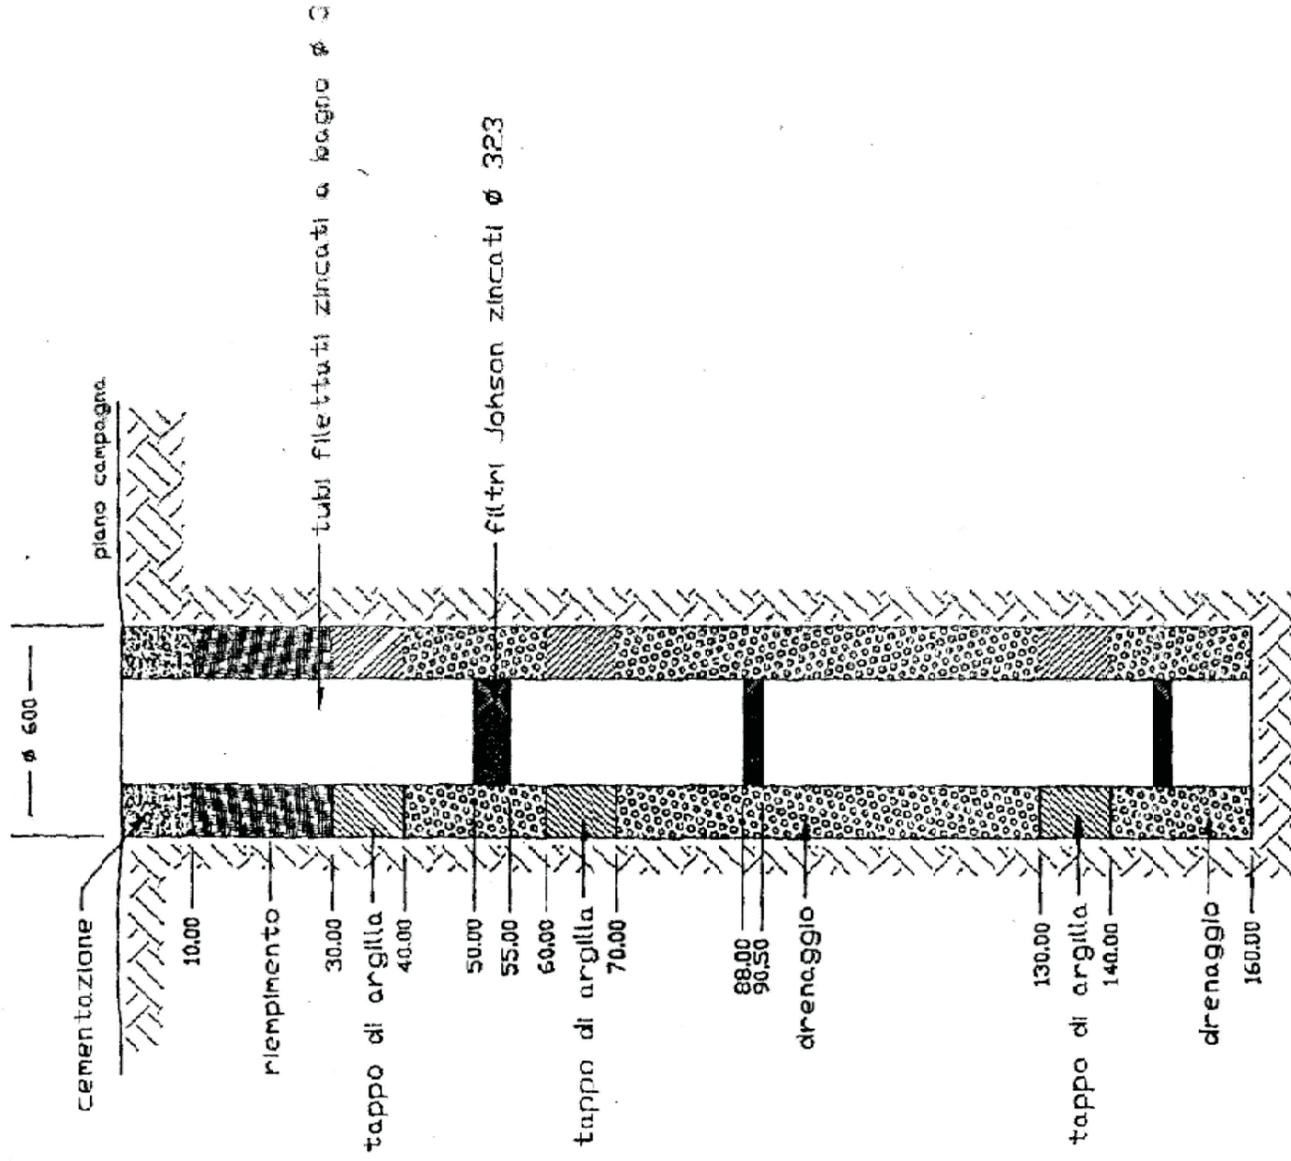
SCHEMA DI COMPLETAMENTO

STRATIGRAFIA E SCHEMA DI COMPLETAMENTO
 DEL POZZO AD USO POTABILE - ACEA
 PINEROLESE INDUSTRIALE S.P.A. (PINEROLO)

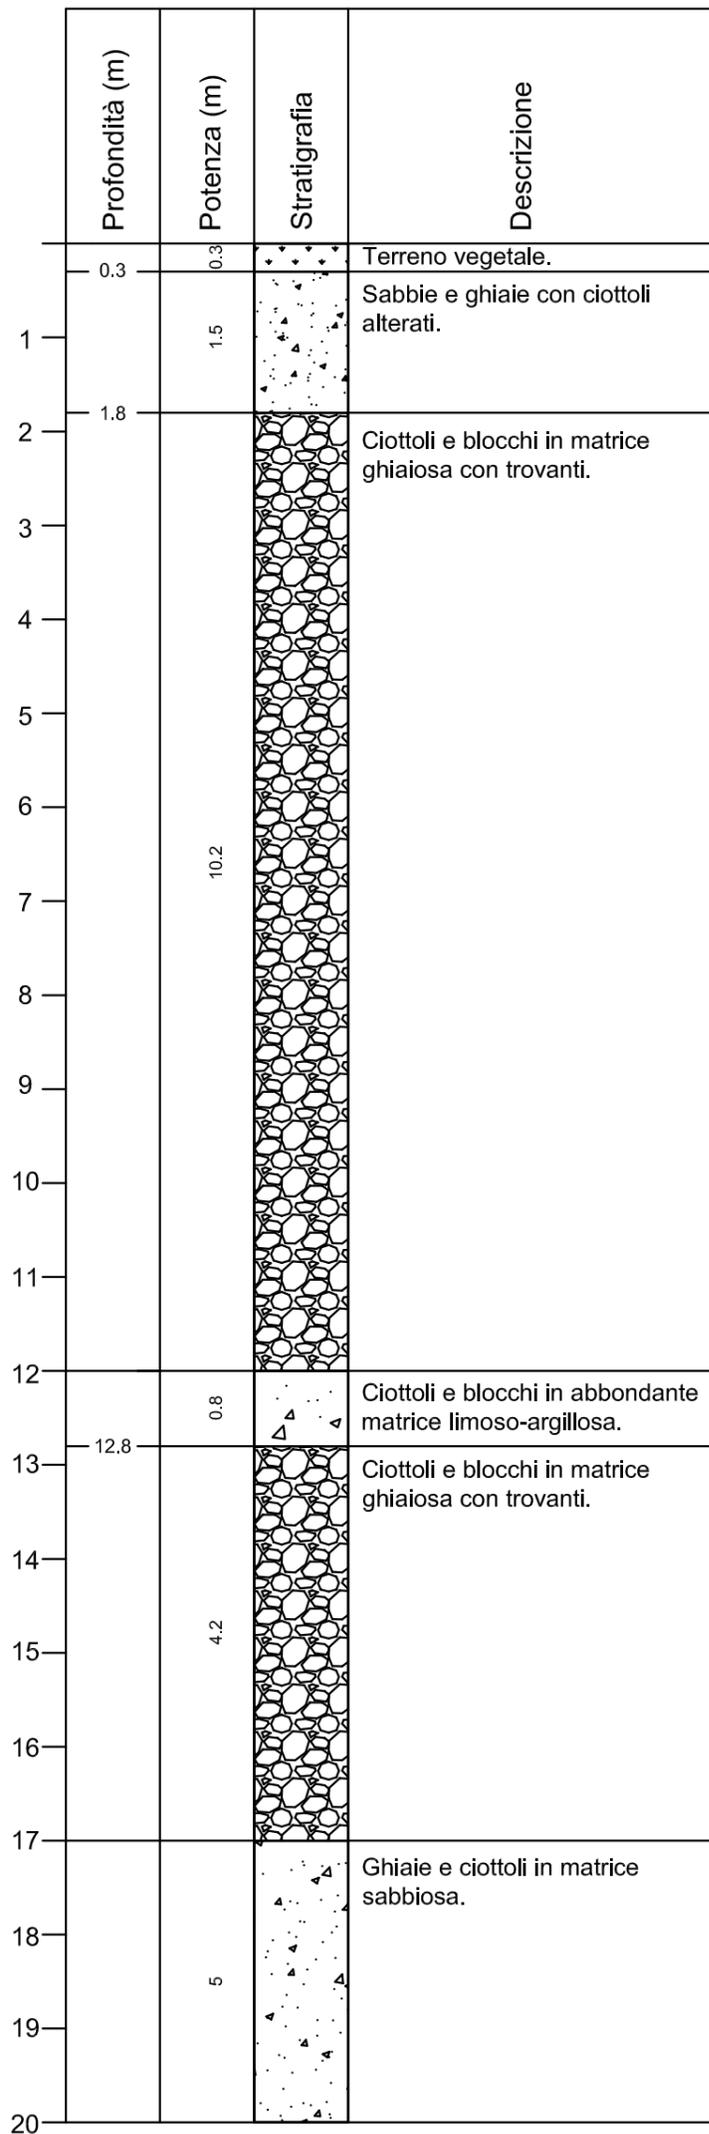
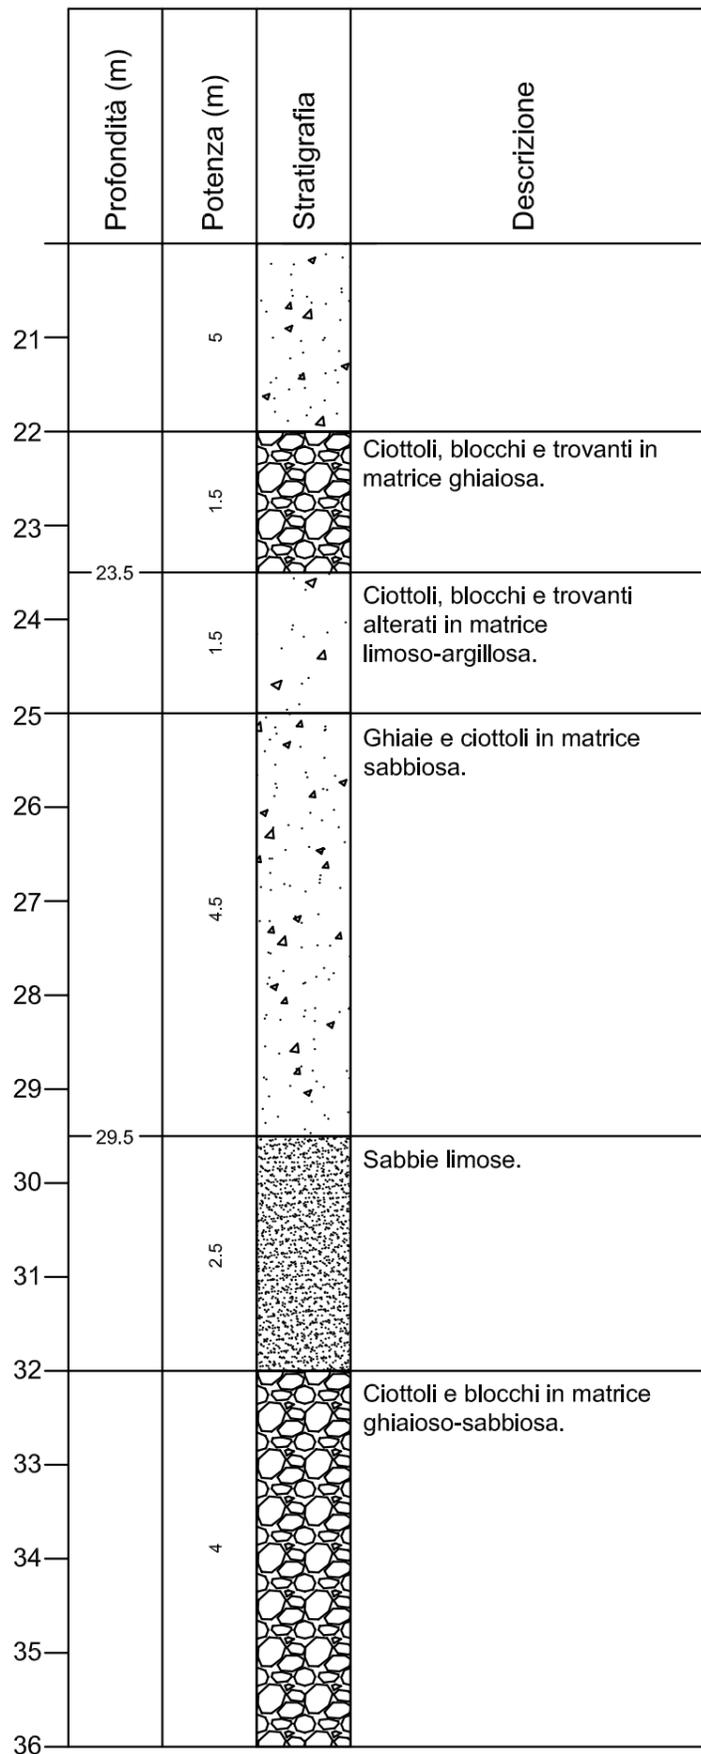
POZZO ANTINCENDIO

Livello statico: 4.90 m

Livello dinamico: 5.15 m (15 l/s)
 5.50 m (30 l/s)
 5.80 m (37.5 l/s)
 11.40 m (45 l/s)
 19.90 m (55 l/s)

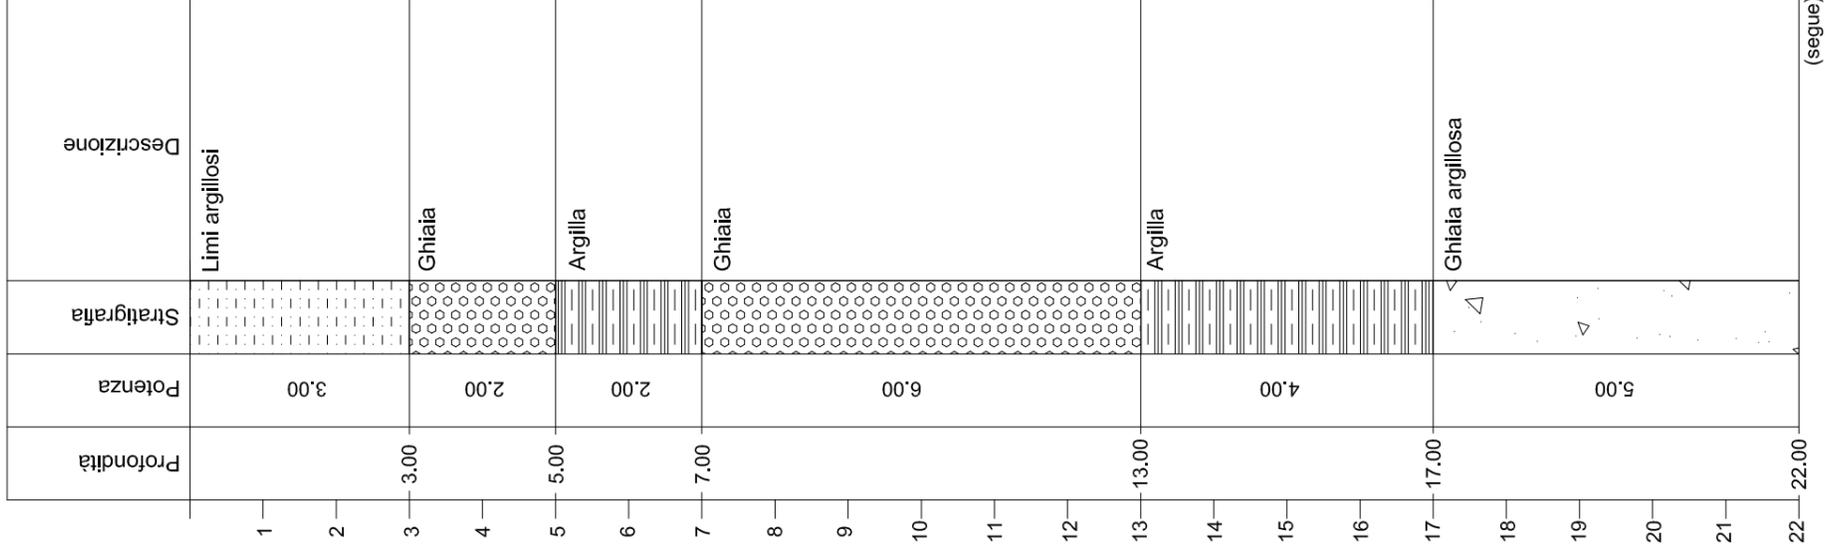
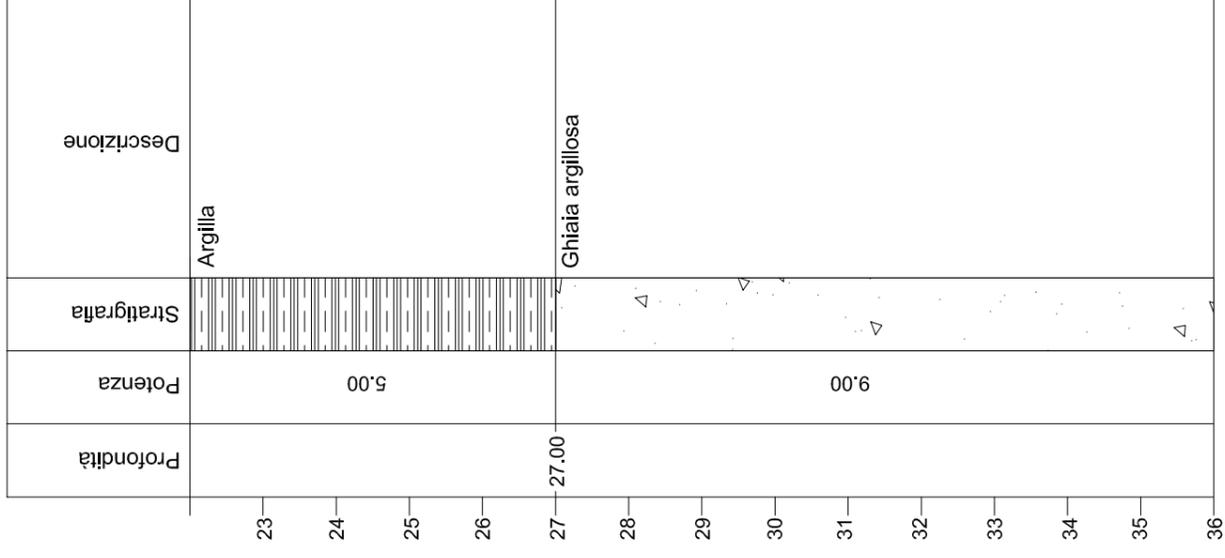
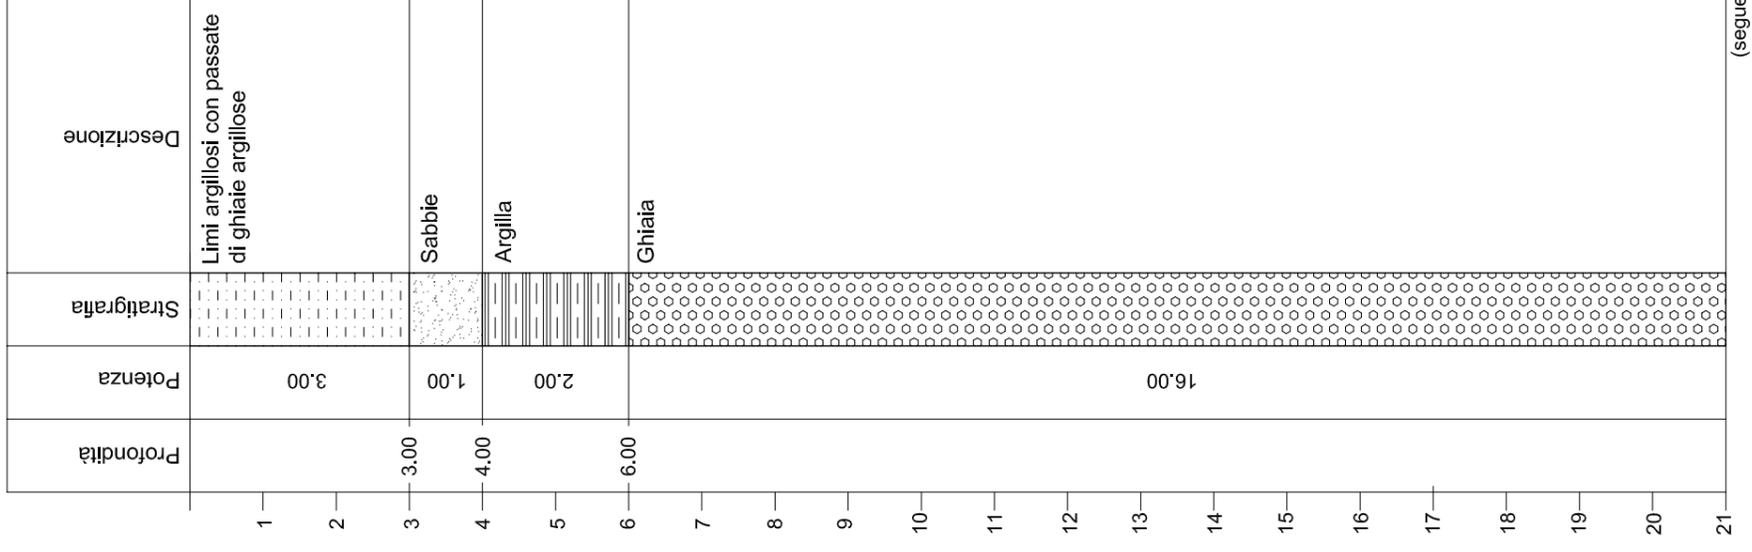
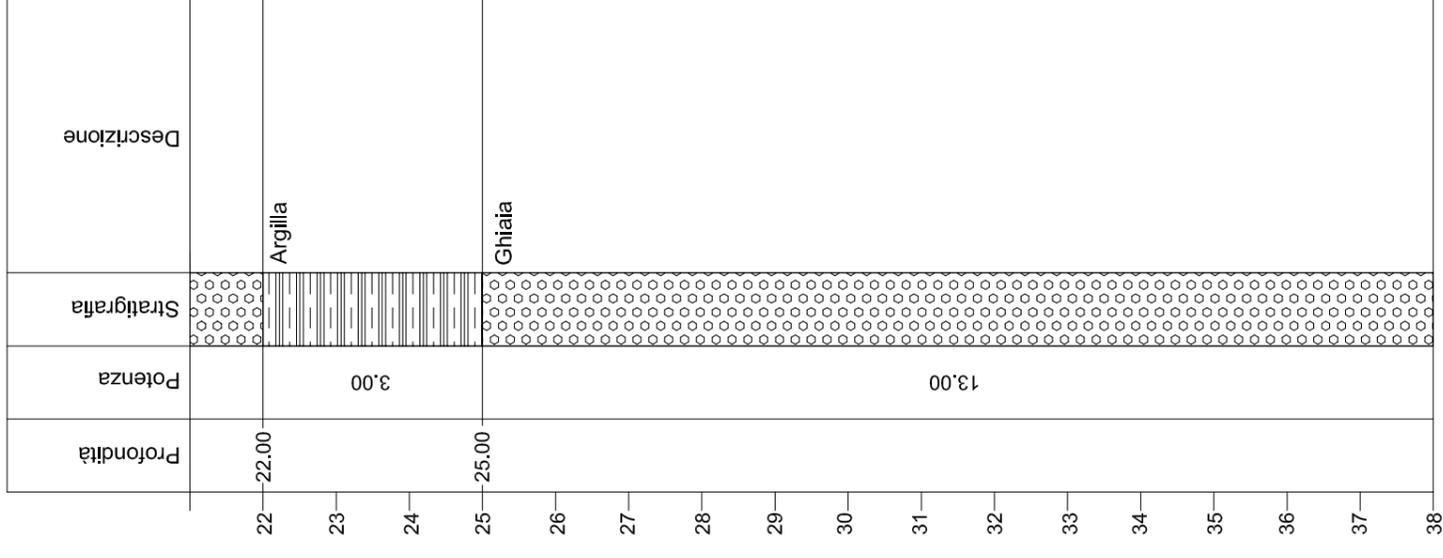
**Stratigrafie dei pozzi ad uso irriguo
PZ1-PZ2**

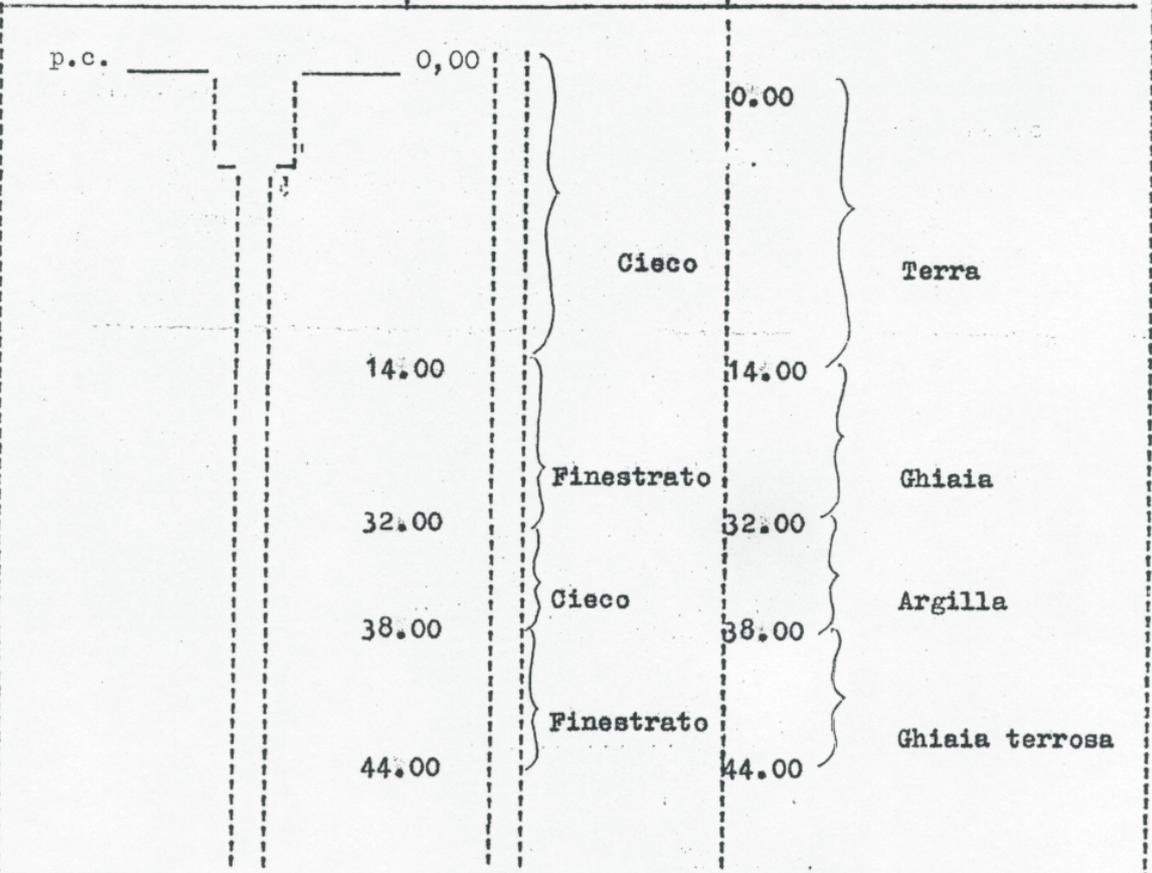
| <u>SEZIONE</u> schematica | <u>COLONNA</u> di rivestimento: cieca o finestrata Ø in mm. | <u>SERIE STRATIGRAFICA</u> dei terreni attraversati |

Livello statico falda in assenza di sollecitazioni = - m. 2,20

Portata pompa espurgo = l/sec. 45 Livello dinamico = - m. 10

Portata pompa esercizio = l/sec. 40 Livello dinamico = - m. 10

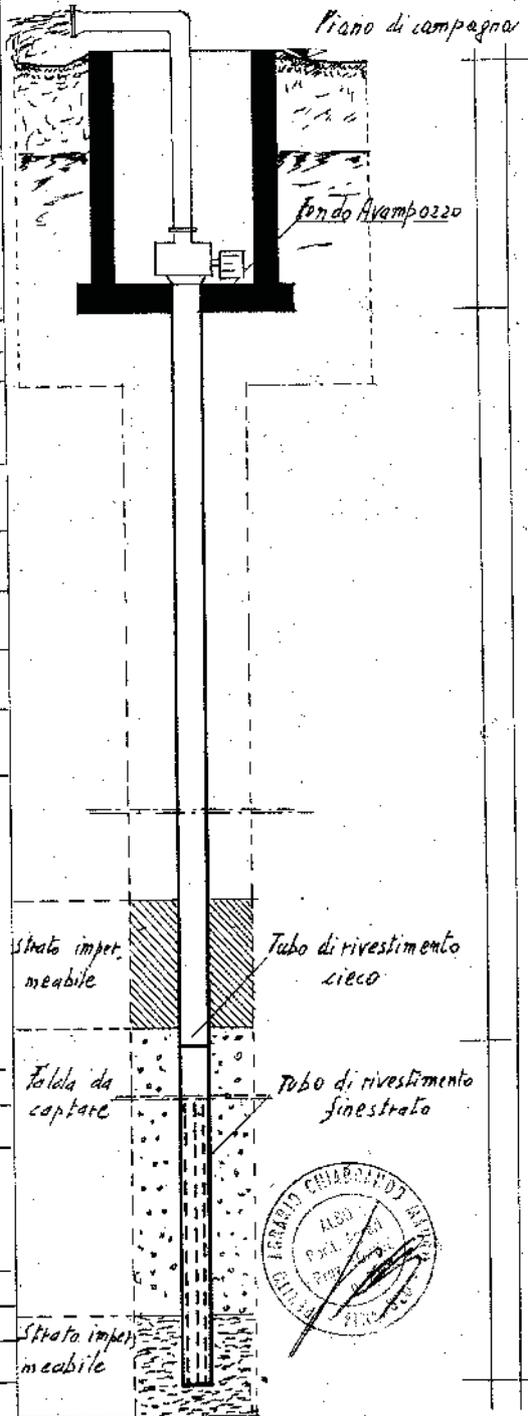
PA m. **0**
 A m. **4.00** **argilla**
 PA m. **4.00**
 A m. **5.00** **ghiaia e sabbia**
 PA m. **5.00**
 A m. **6.00** **ghiaia nella**
 PA m. **10.00**
 A m.
 PA m.
 A m.

VELLO STATICO: mt. **12.00**

LITRI / SEC. **48** CON DEPRESSIONE PI ME. **0.40 c.**

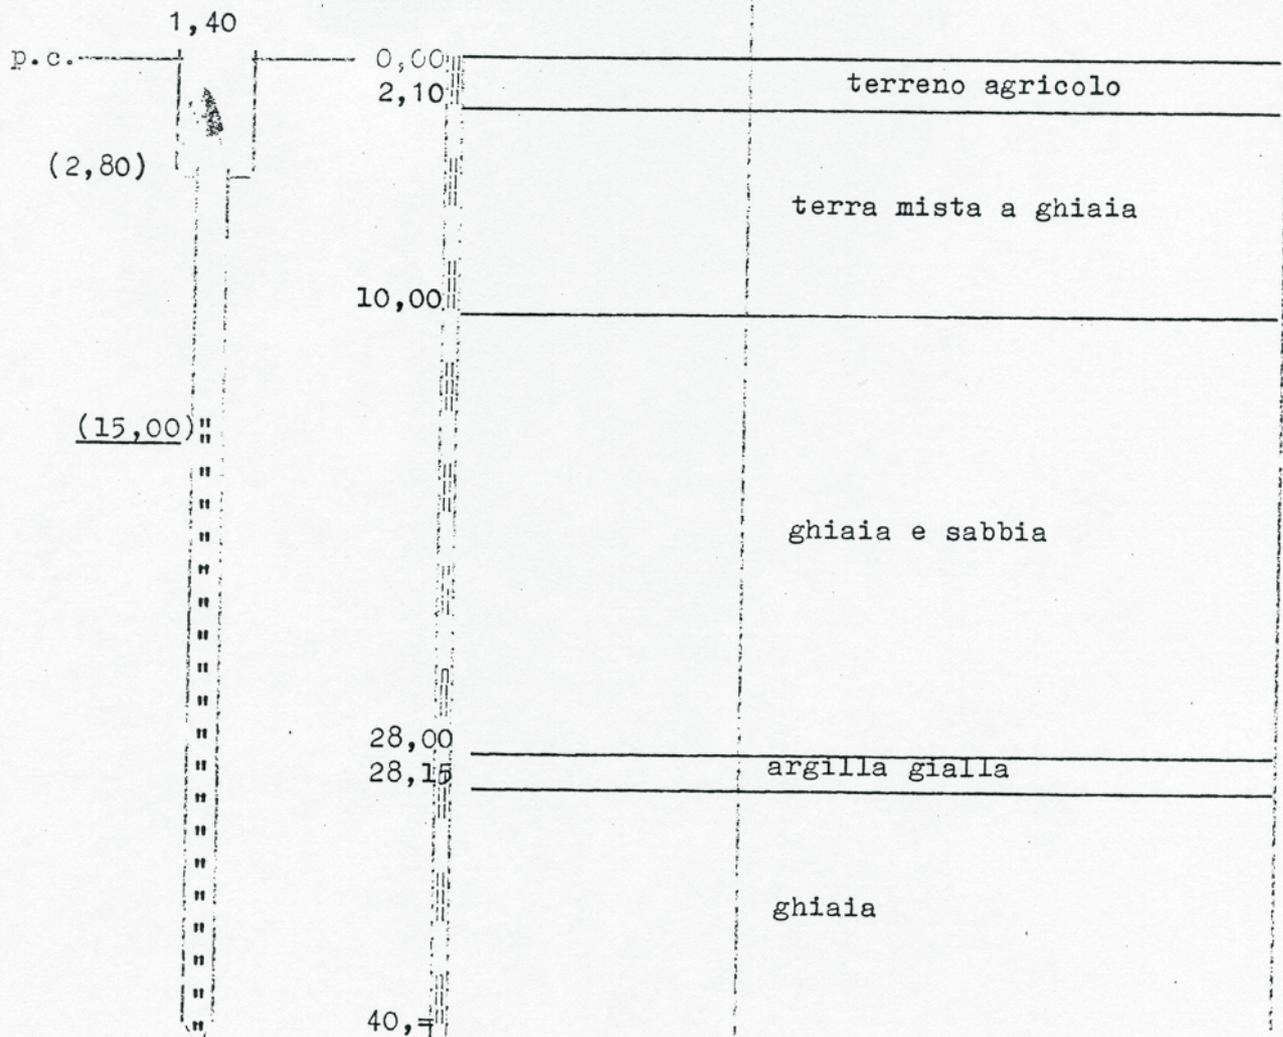
SEZIONE schematica
del pozzo

Livello statico falda in assenza di sollecitazioni = - m. 2,80

Portata pompa esercizio = 1/sec. 35 Livello dinamico = - m. 3,50

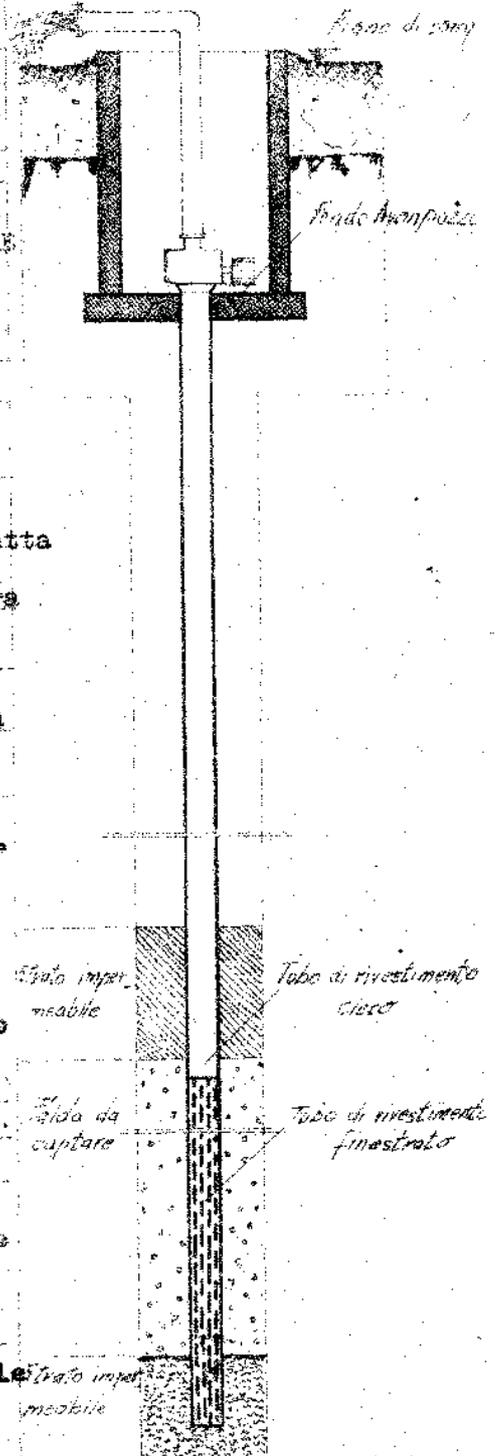
da m. 0 a m. 1 Terra Fertile
 da m. 1 a m. 4 Sabbia e ghiaietta
 da m. 4 a m. 9 Ghiaia con terra
 da m. 9 a m. 12 Argilla
 da m. 12 a m. 27 Ghiaia e sabbia

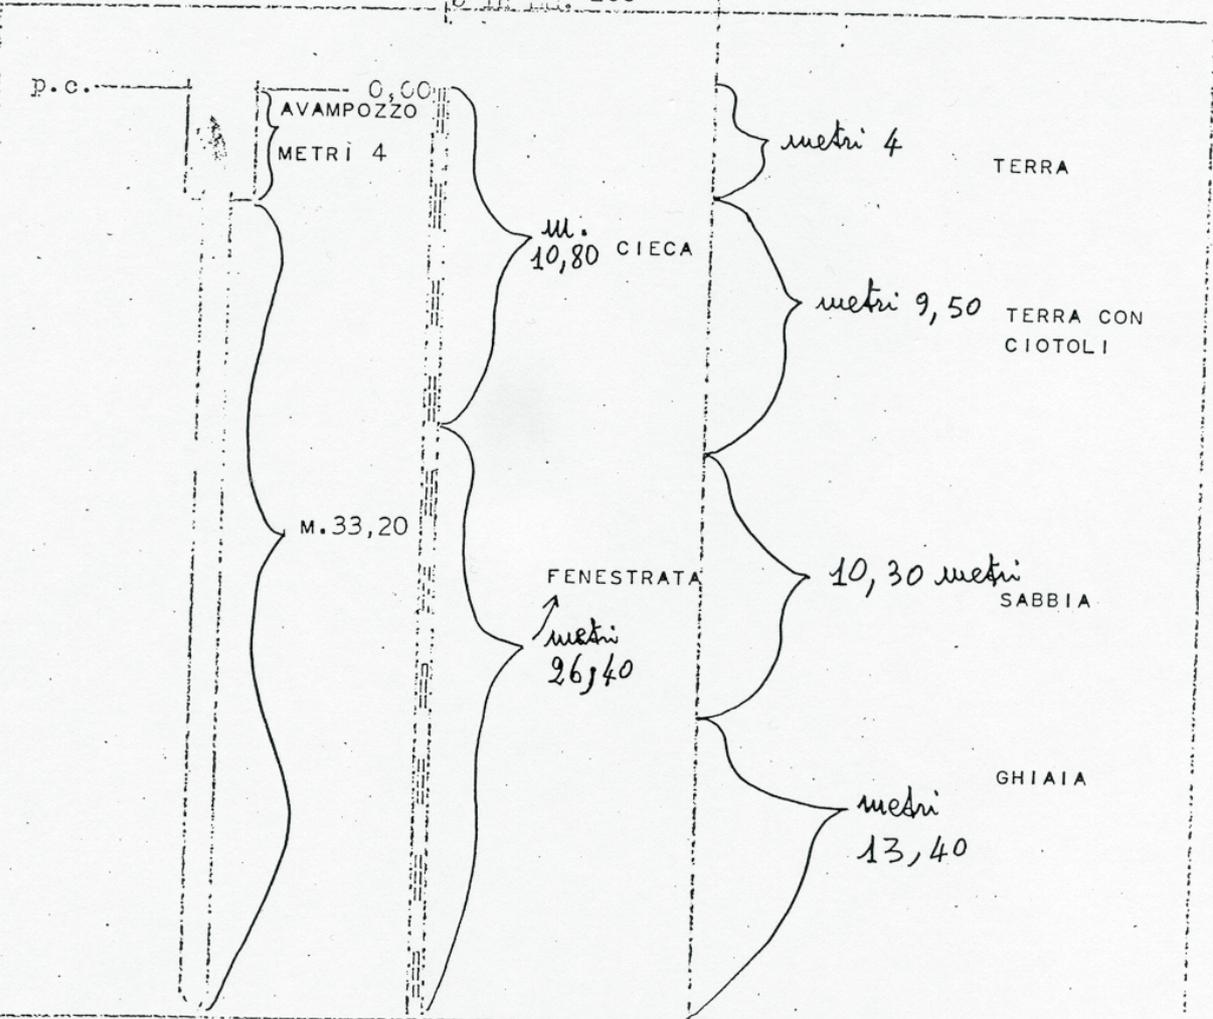
PROFILO GEO-STRATIGRAFICO E CARATTERISTICHE
 del pozzo trivellato N. 1 sito in Comune
 di AIRASCA Foglio 22 Part. N 46
 Autorizzazione N. 2032 in data 3/9/1968

Livello statico falda in assenza di sollecitazioni = - m. 4

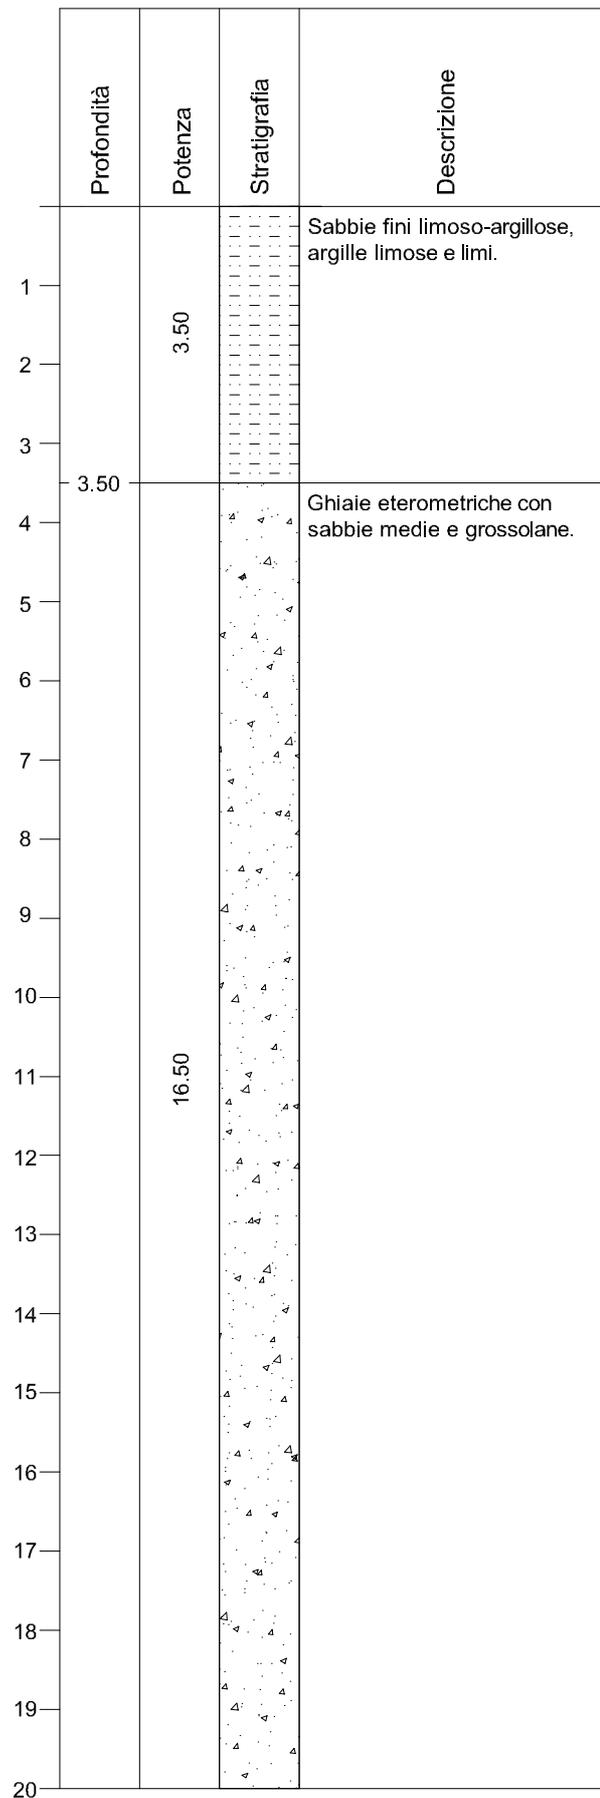
Stratigrafie dei piezometri Pz1 e Pz2
(Eseguiti da SONDECO S.r.l.)

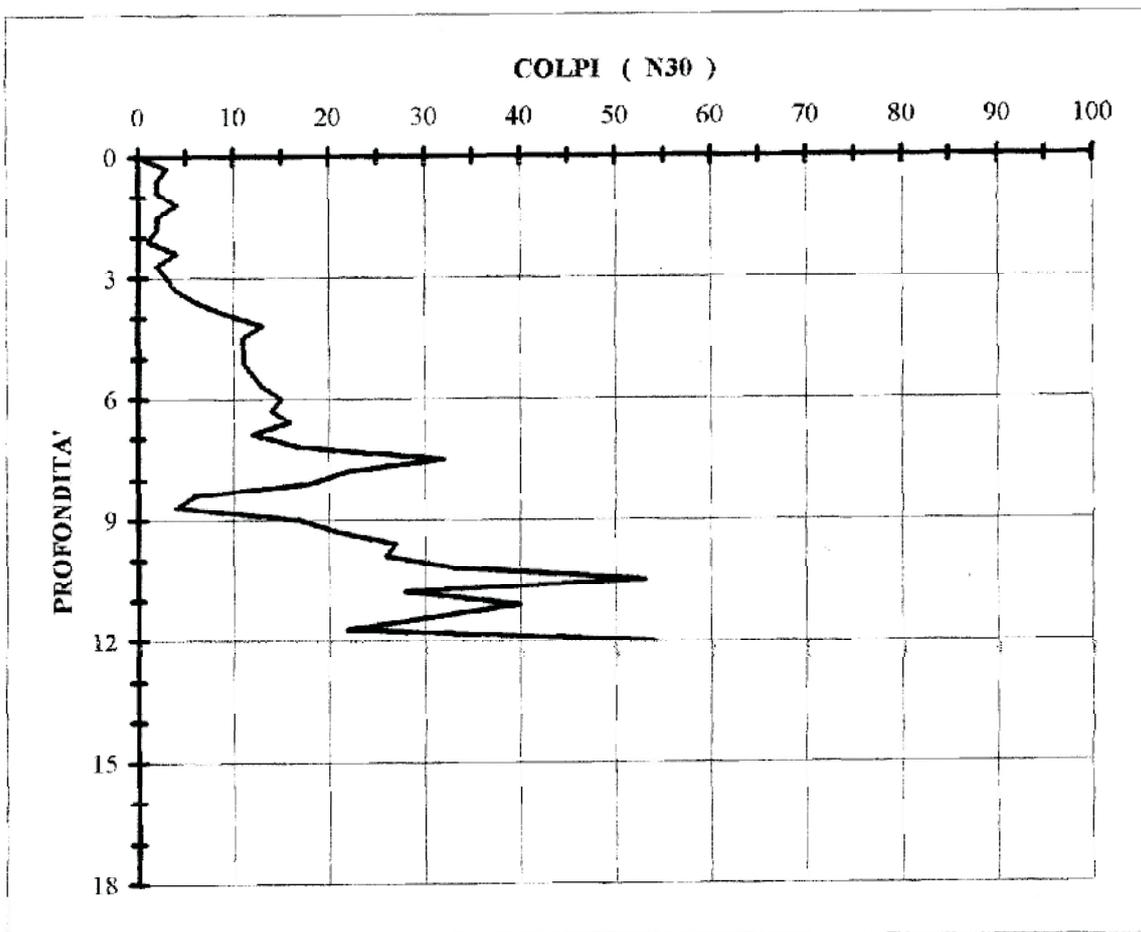
SPT2 - Progetto Diramazione Autostradale Orbassano-Pinerolo 2° Tronco

Dispositivo di prova : Massa battente : 73.5 kg.
 Altezza di caduta : 75 cm.
 Parametro rilevato : colpi/30 cm. (N30)

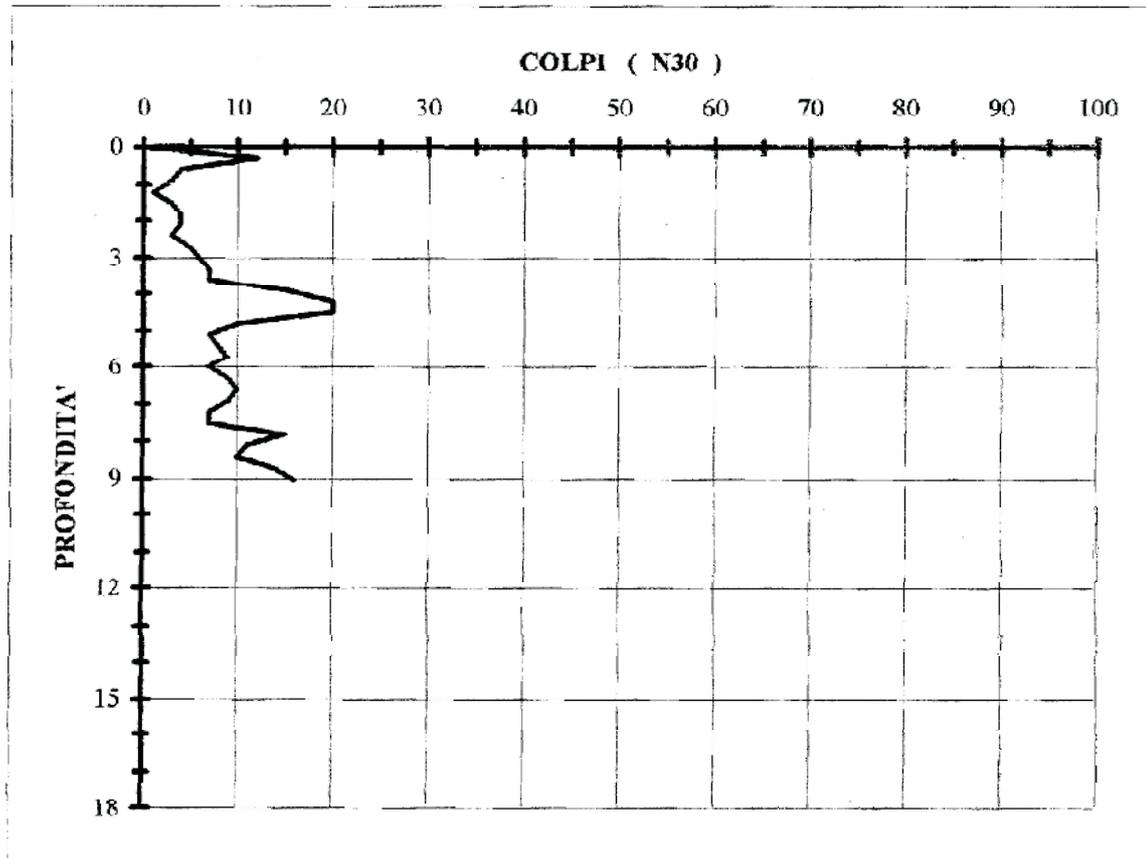
PROVA PENETROMETRICA DINAMICA
SPT2

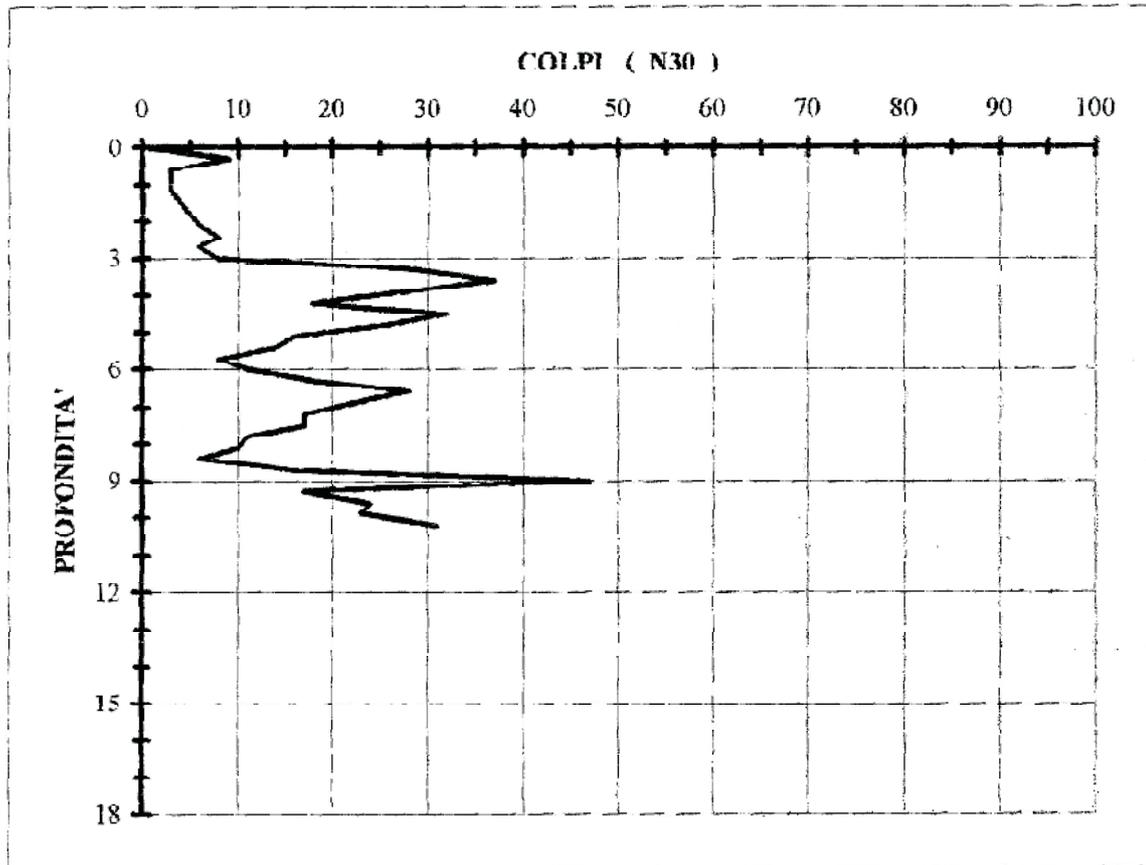
PROVA PENETROMETRICA DINAMICA
SPT4

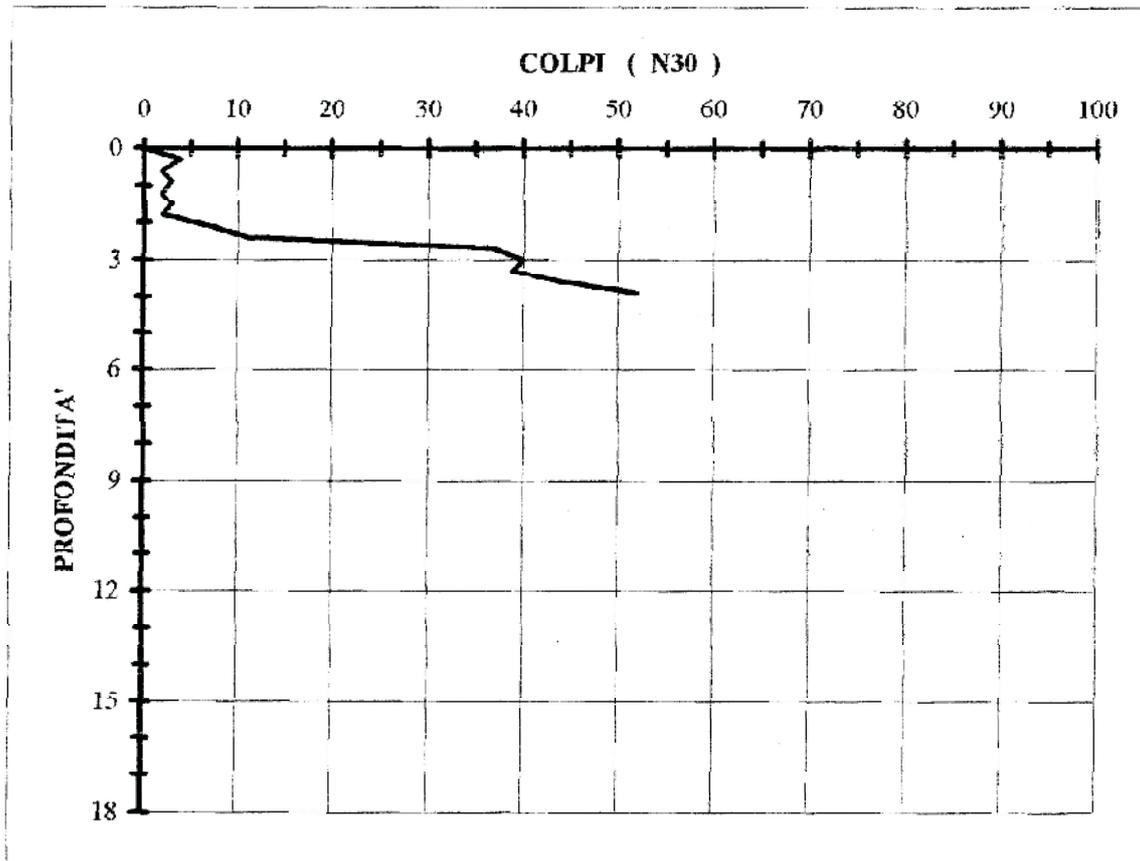
| PROVA PENETROMETRICA DINAMICA SPT5 | Comune di Airasca (TO) | | Giugno 2004 |

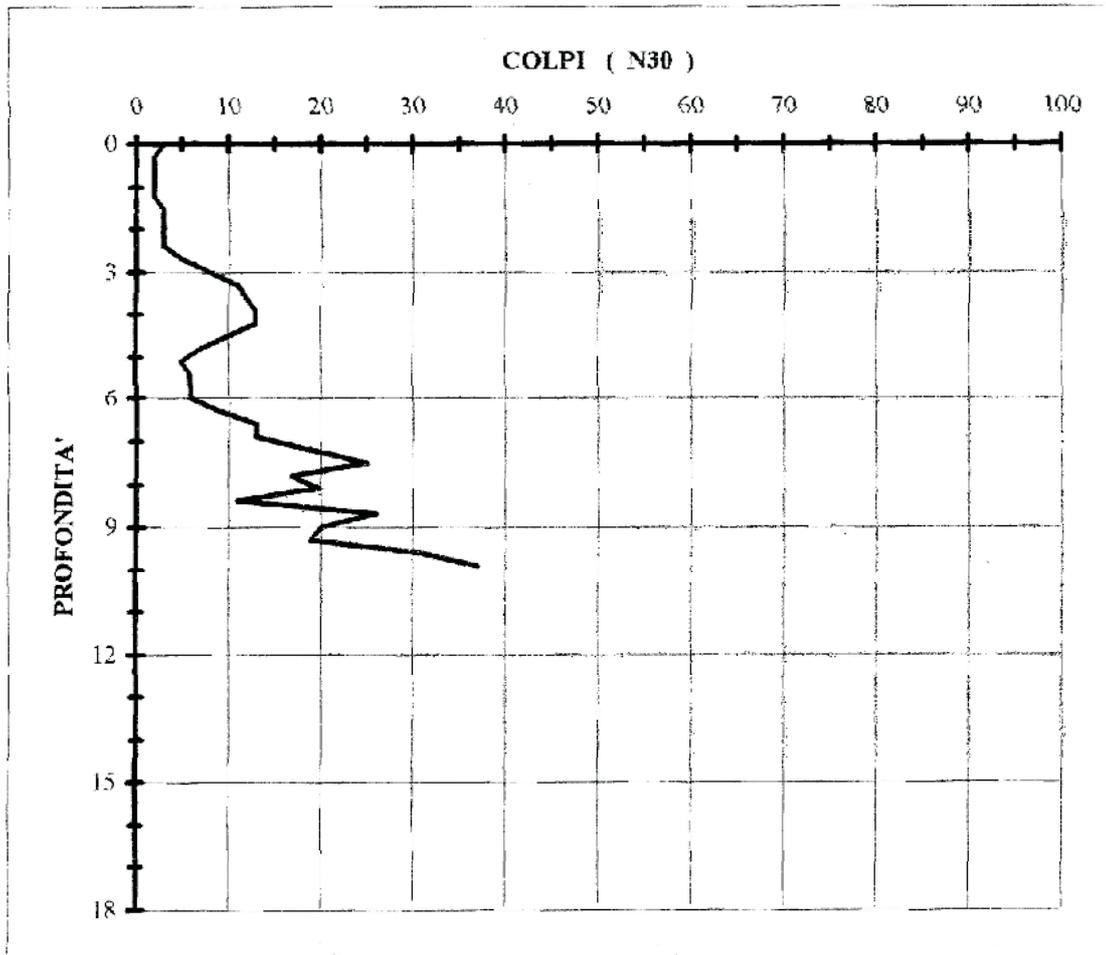
| PROVA PENETROMETRICA DINAMICA SPT8 | Comune di Airasca (TO) | | Giugno 2004 |

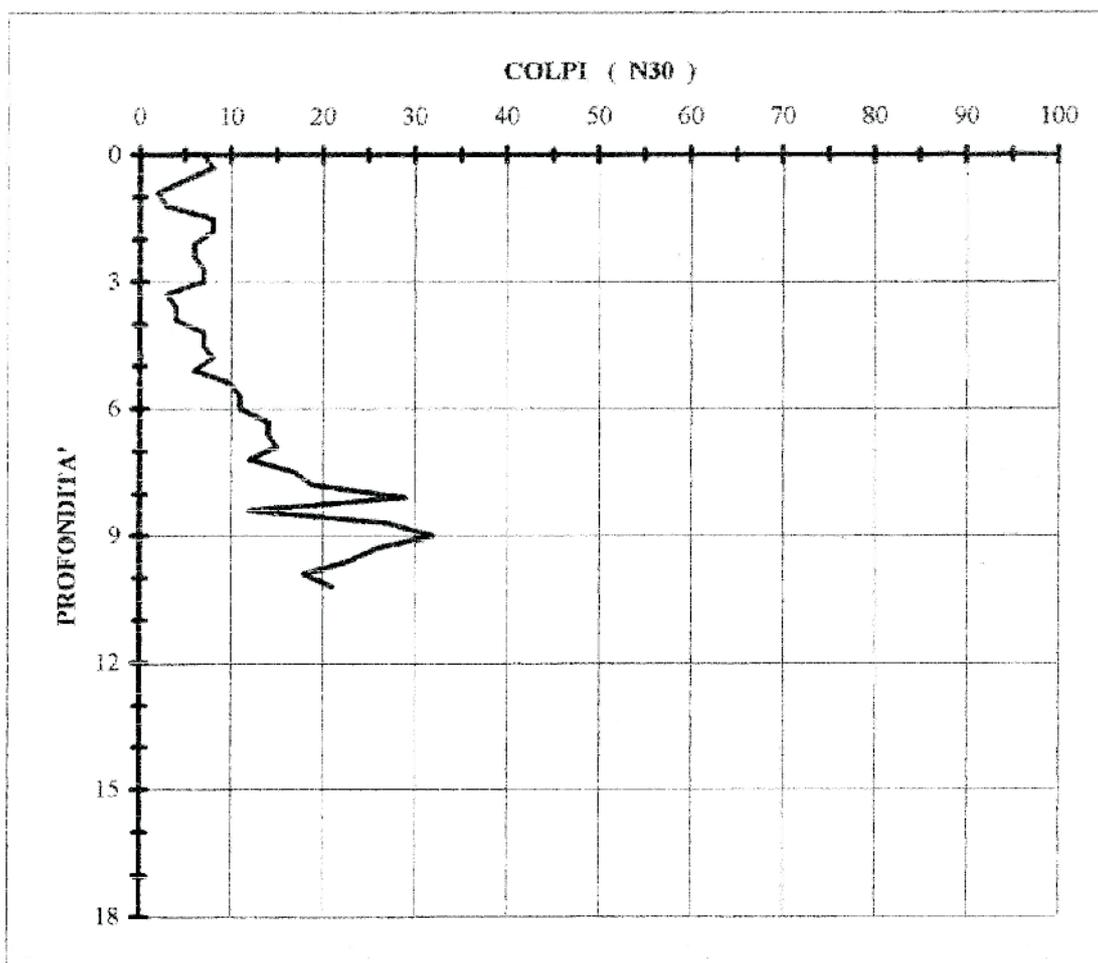
| PROVA PENETROMETRICA DINAMICA SPT9 | Comune di Airasca (TO) | | Giugno 2004 |

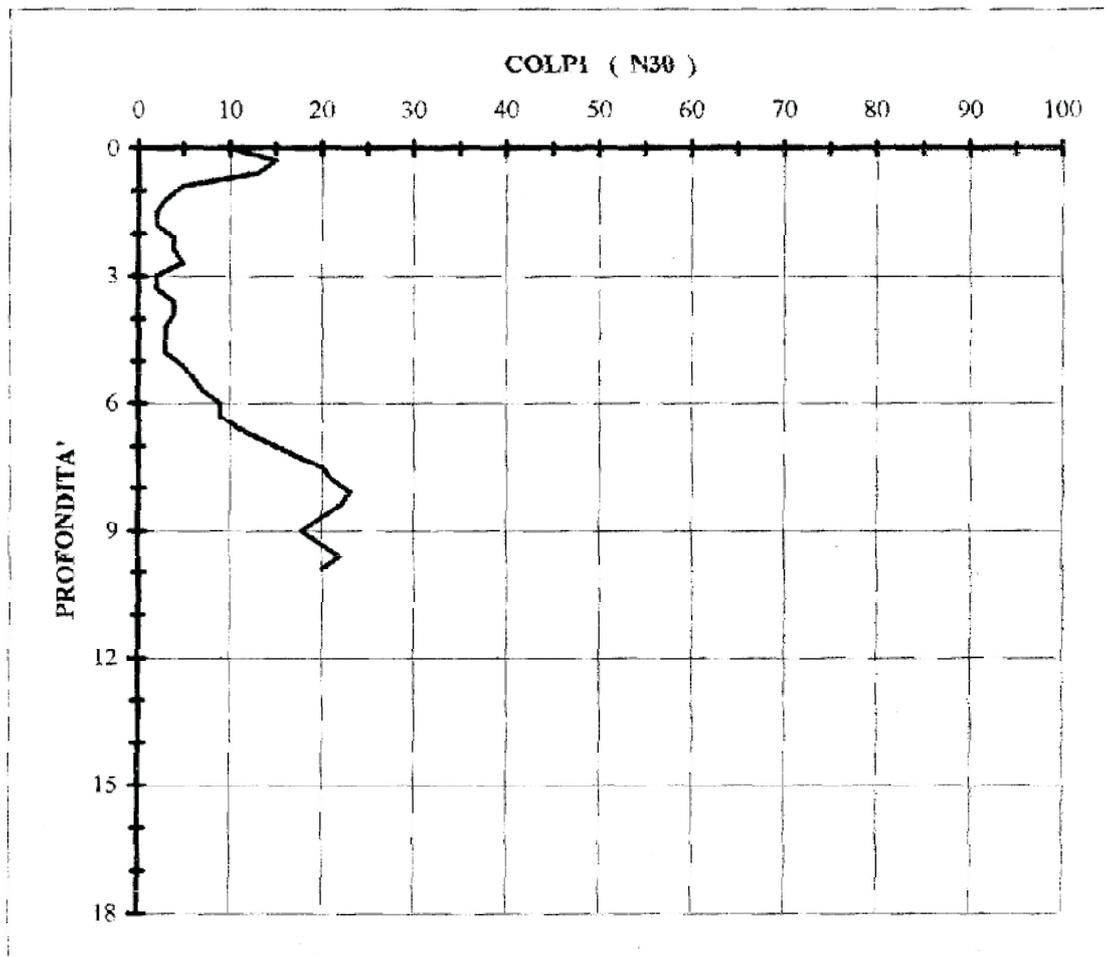
PROVA PENETROMETRICA DINAMICA
SPT11

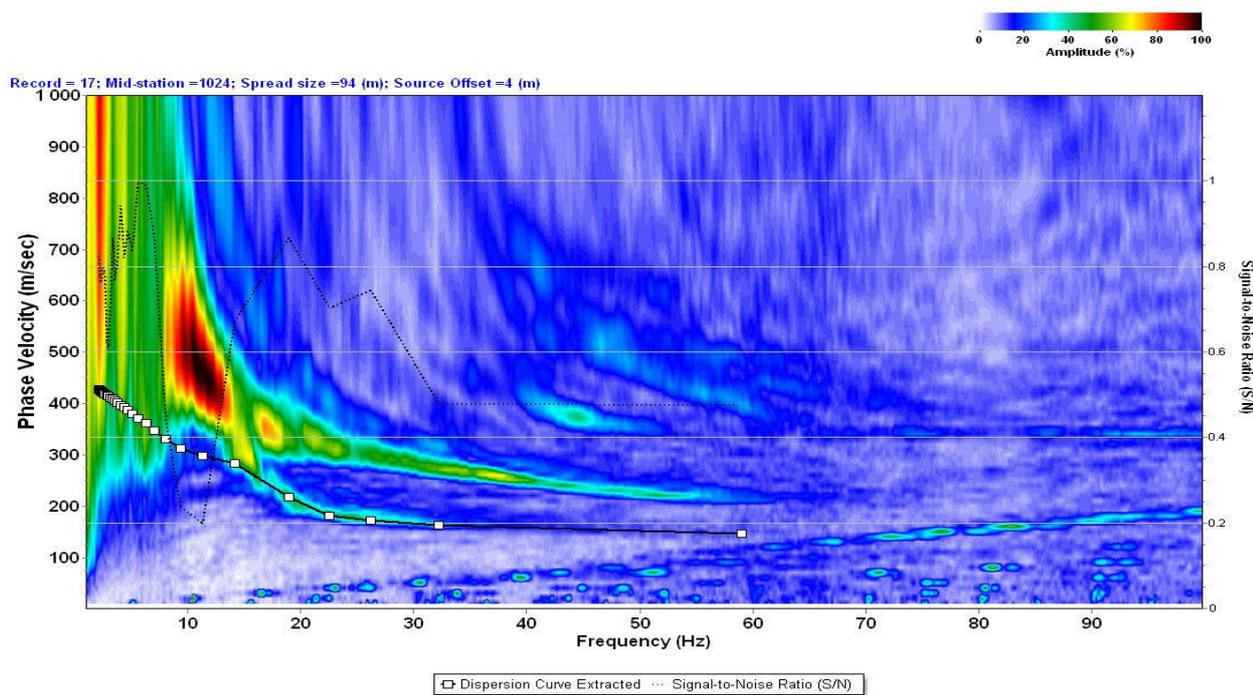
CURVA DI DISPERSIONE DELLE ONDE DI RAYLEIGH
