COMUNE DI AIRASCA

VARIANTE DI ADEGUAMENTO AL PAI DEL PIANO REGOLATORE GENERALE COMUNALE

ALLEGATI

INDAGINI GEOGNOSTICHE ESISTENTI

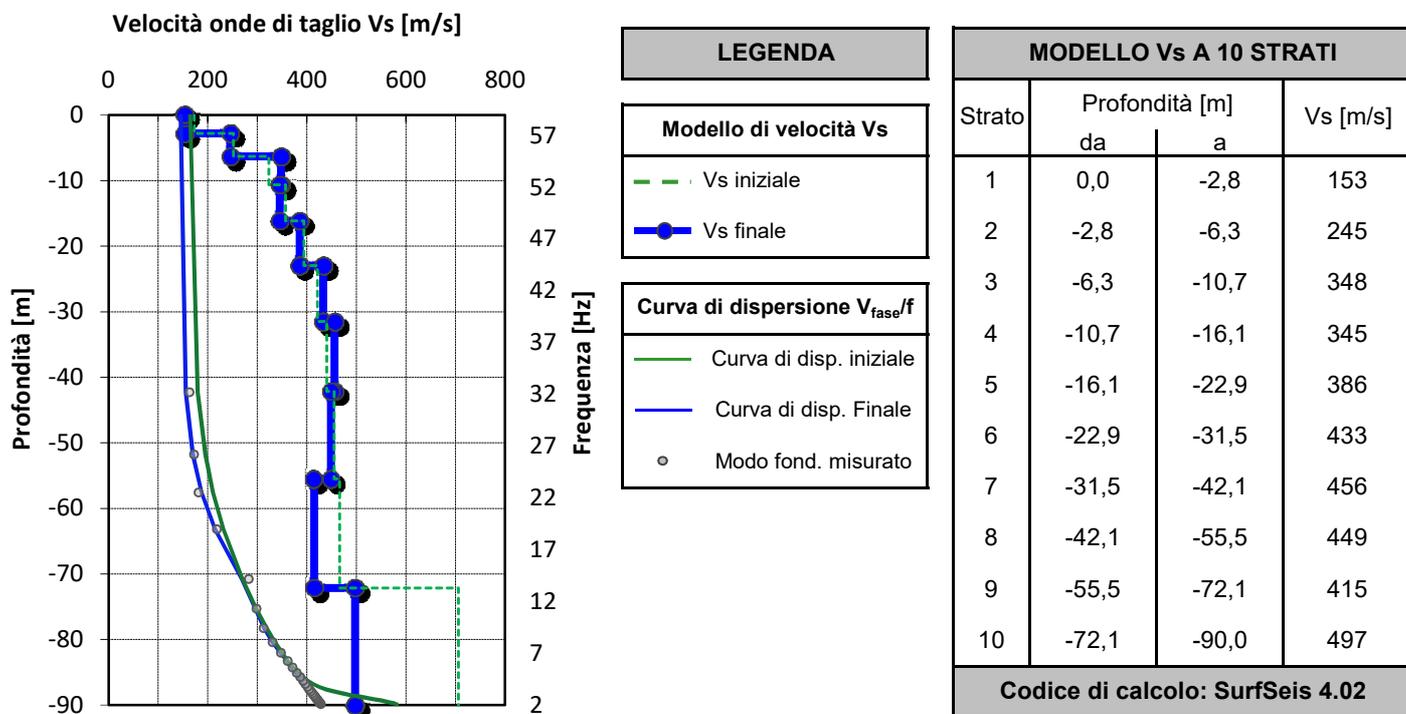
PROFILO DI VELOCITA' DELLE ONDE DI TAGLIO

| SUOLO | DESCRIZIONE GEOTECNICA | Vs ₃₀ [m/s] |
|---|--|---|
| C | Depositi di terreni a grana grossa mediamente addensati o terreni a grana fina mediamente consistenti con spessori superiori a 30 m, caratterizzati da un graduale miglioramento delle proprietà meccaniche con la profondità e da valori di Vs,30 compresi tra 180 m/s e 360 m/s (ovvero 15 < NSPT,30 < 50 nei terreni a grana grossa e 70 < cu,30 < 250 kPa nei terreni a grana fina). | 316 (media pesata sugli spessori compresi tra 0 e -30 m) |

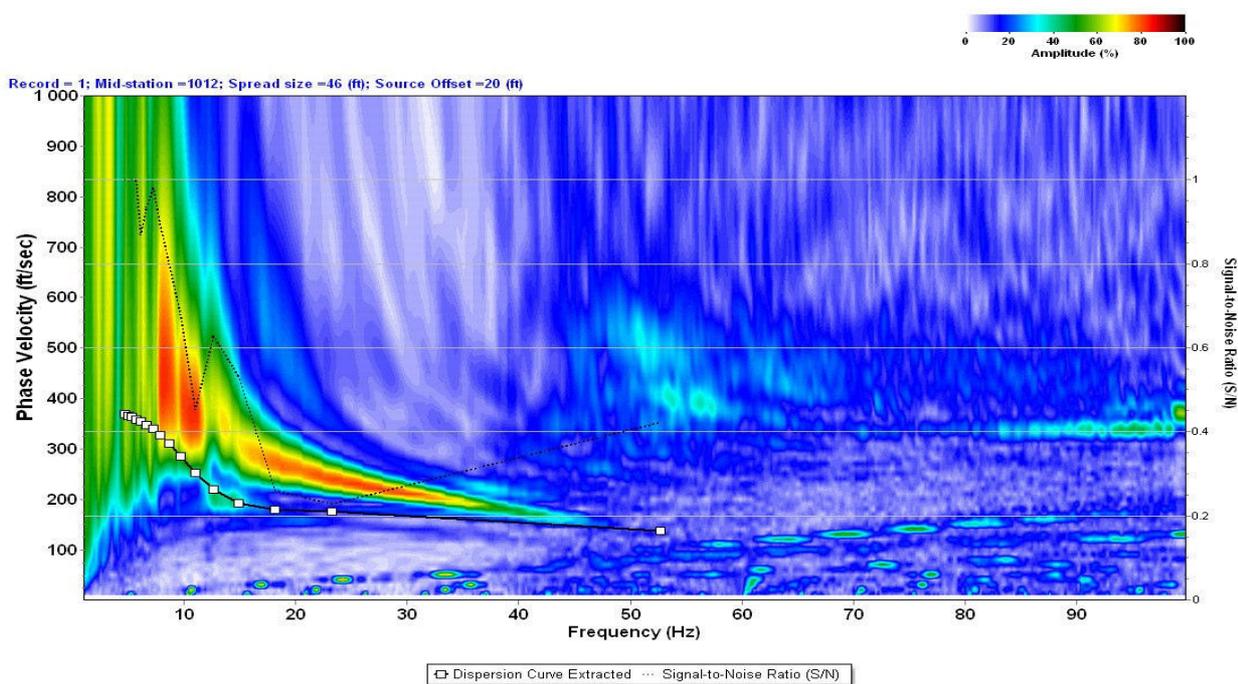
CURVA DI DISPERSIONE DELLE ONDE DI RAYLEIGH

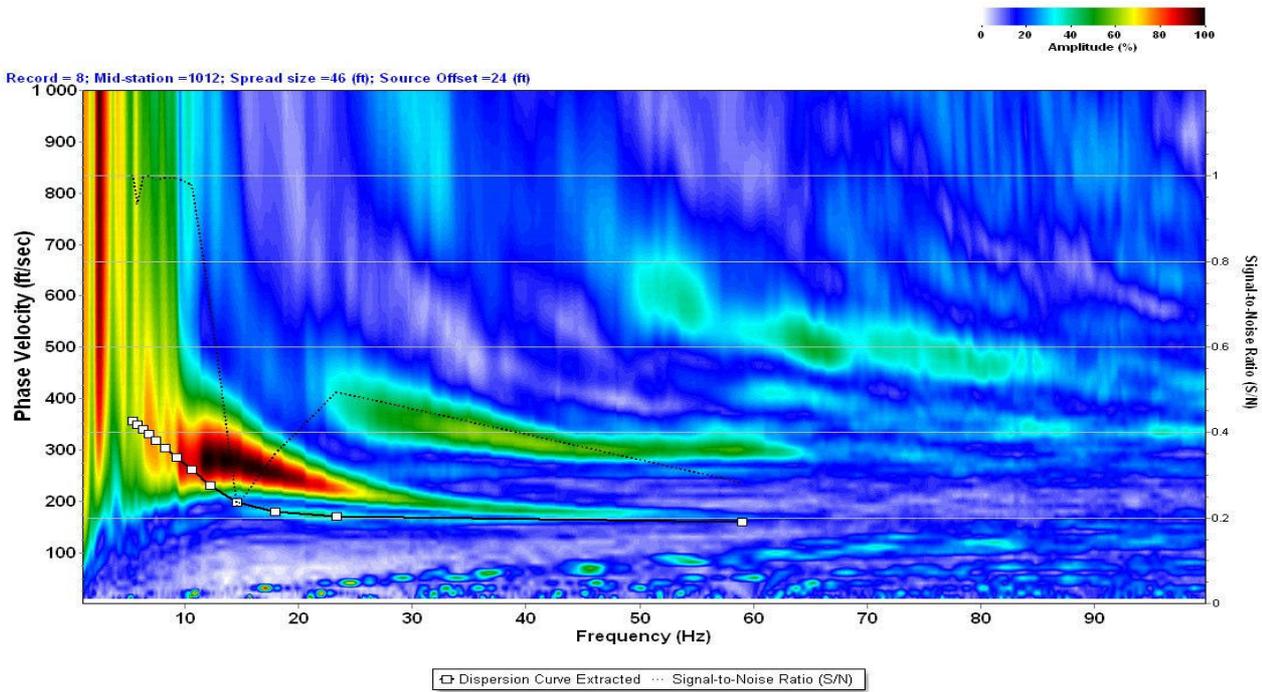
CURVA DI DISPERSIONE DELLE ONDE DI RAYLEIGH

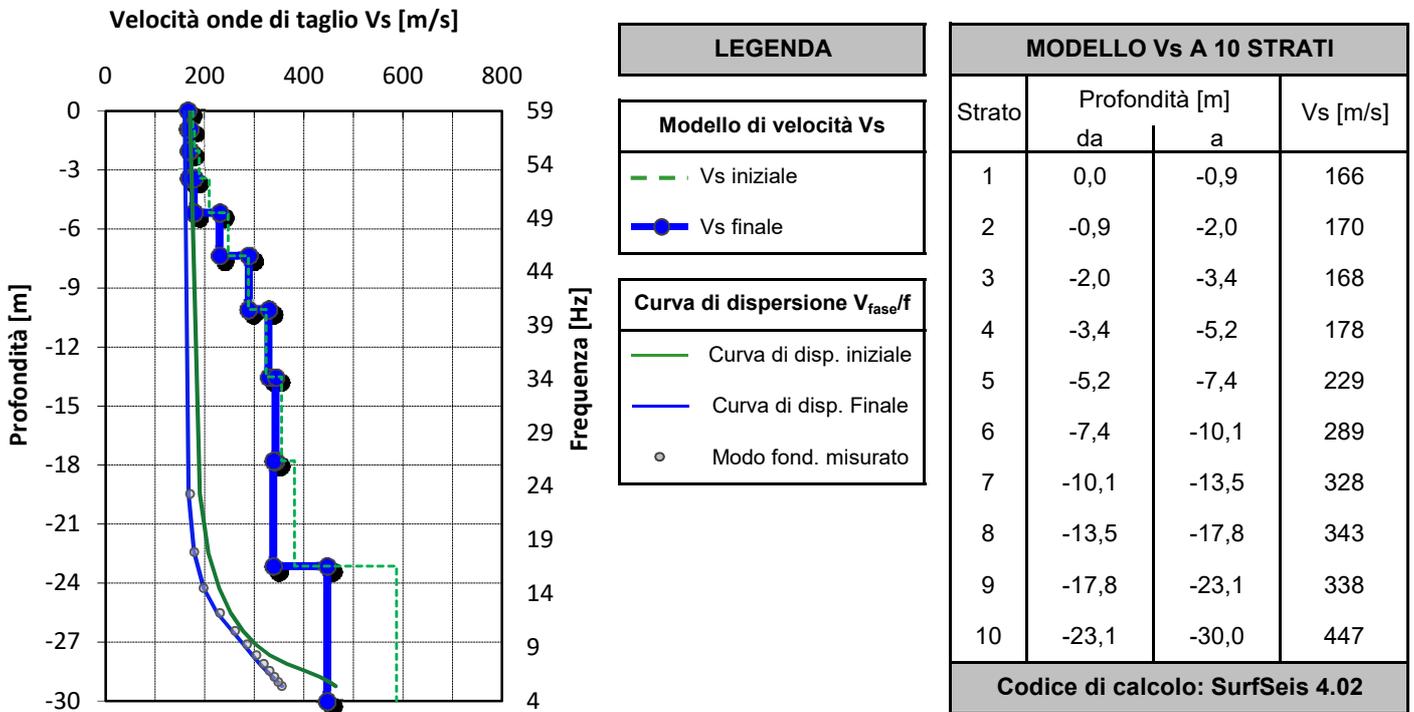
PROFILO DI VELOCITA' DELLE ONDE DI TAGLIO

| SUOLO | DESCRIZIONE GEOTECNICA | Vs ₃₀ [m/s] |
|---|--|---|
| C | Depositi di terreni a grana grossa mediamente addensati o terreni a grana fina mediamente consistenti con spessori superiori a 30 m, caratterizzati da un graduale miglioramento delle proprietà meccaniche con la profondità e da valori di Vs,30 compresi tra 180 m/s e 360 m/s (ovvero 15 < NSPT,30 < 50 nei terreni a grana grossa e 70 < cu,30 < 250 kPa nei terreni a grana fina). | 291 (media pesata sugli spessori compresi tra 0 e -30 m) |

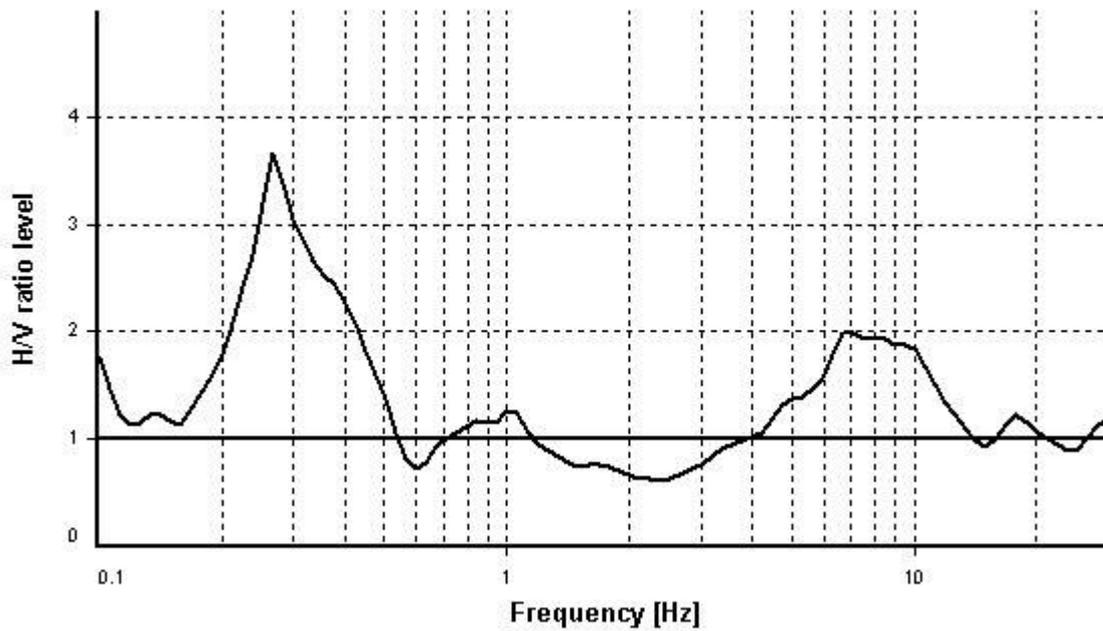
HVSR average

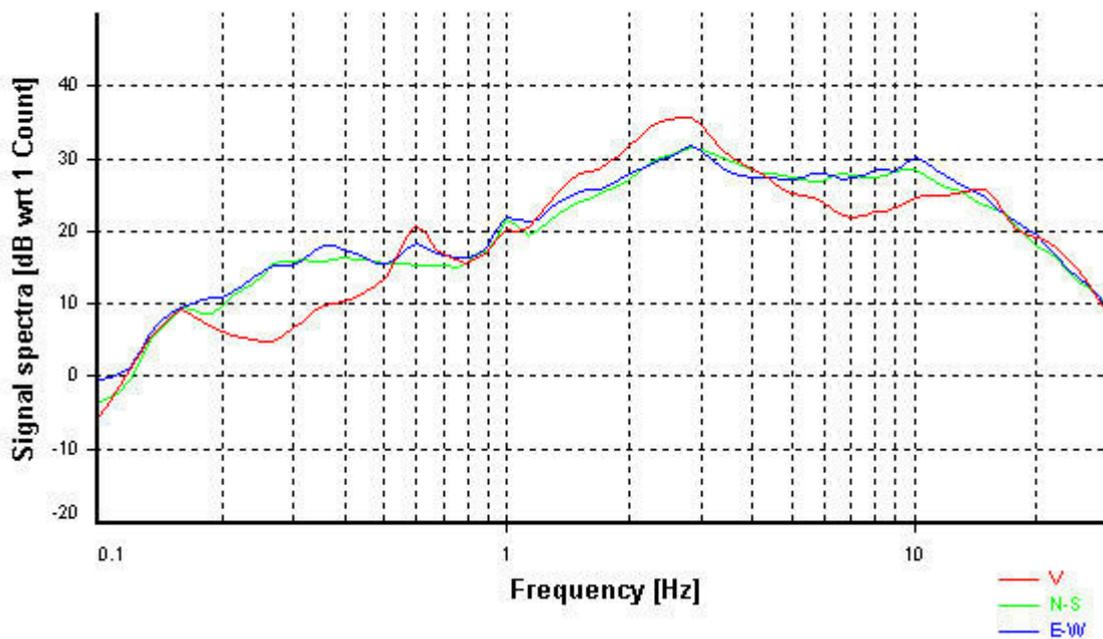
Signal spectra average

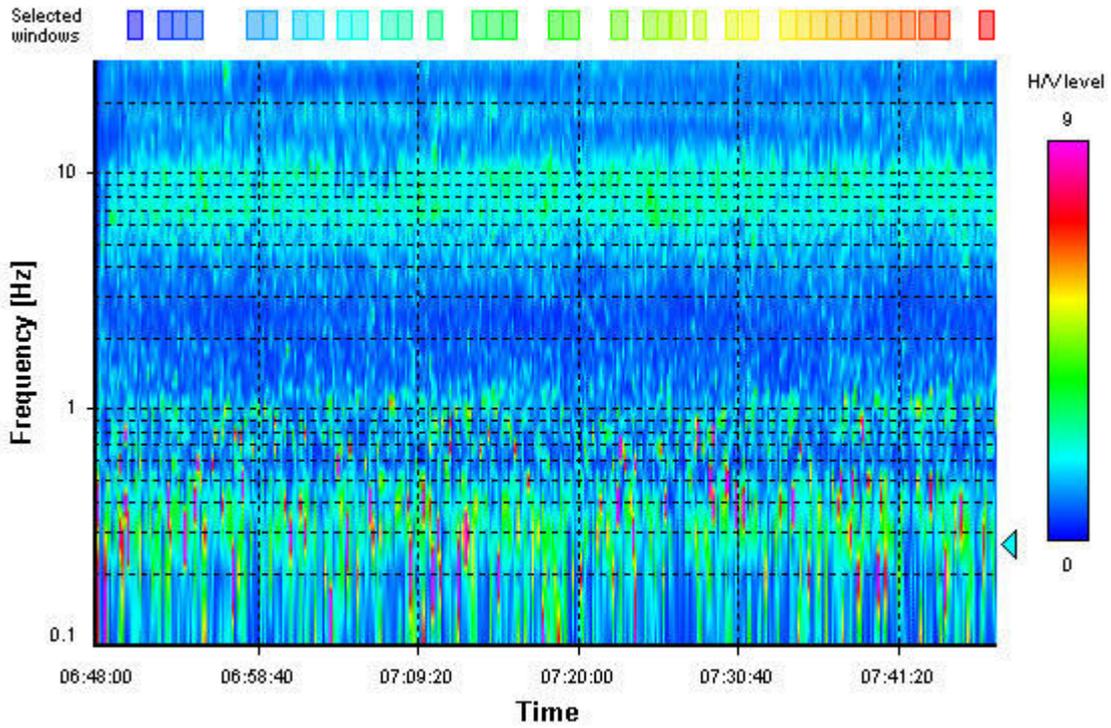
HVSR time-frequency analysis (10 seconds windows)

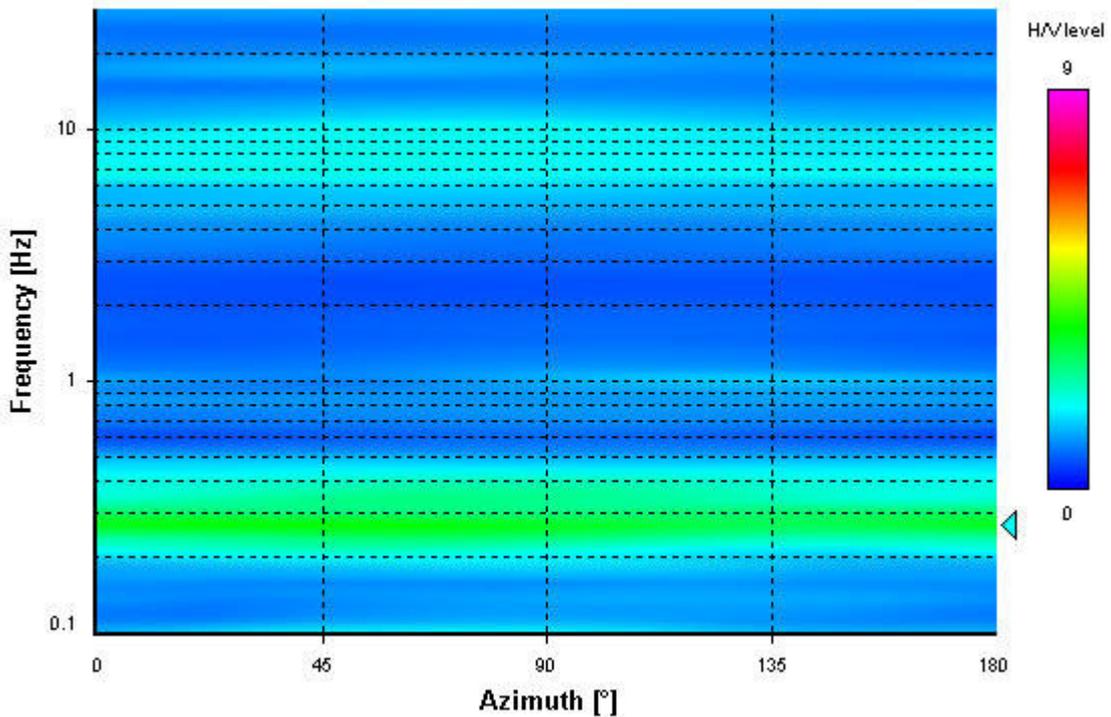
HVSR directional analysis

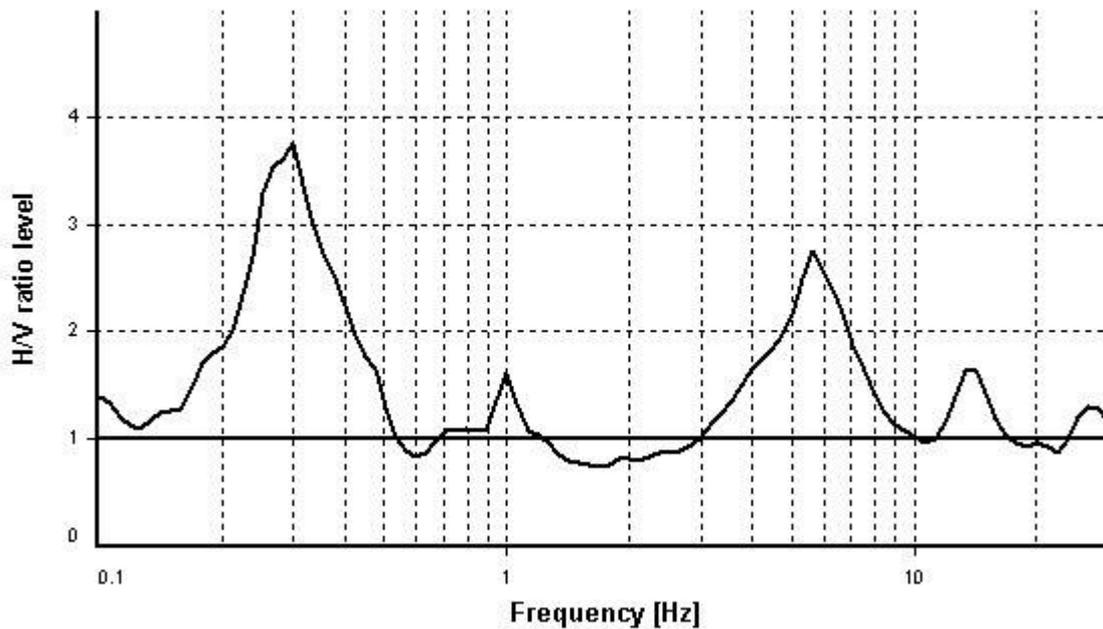
HVSR average

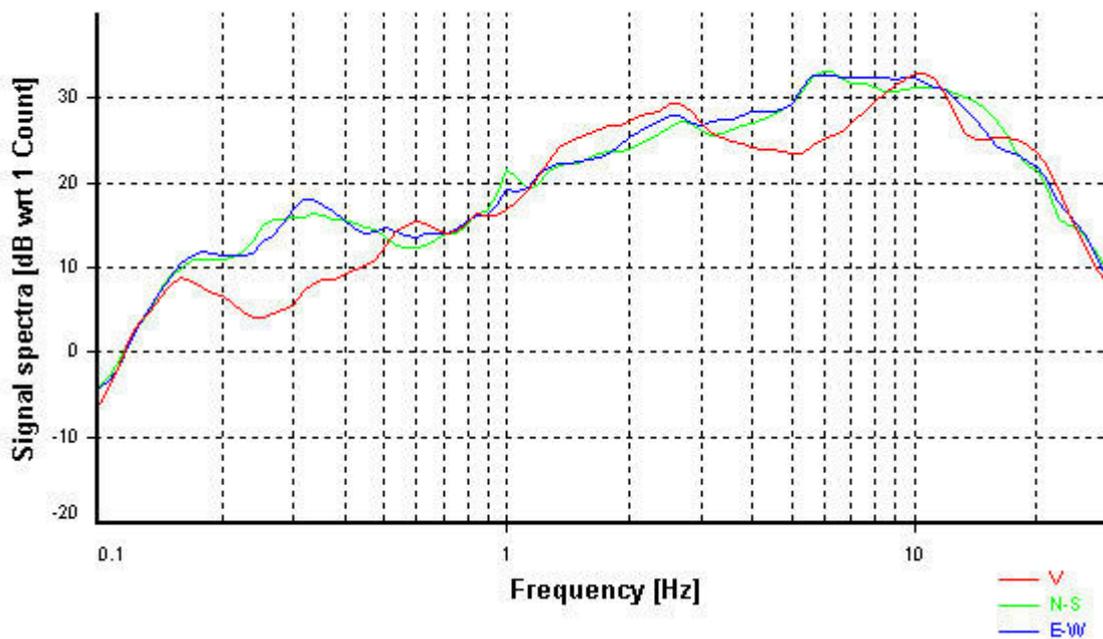
Signal spectra average

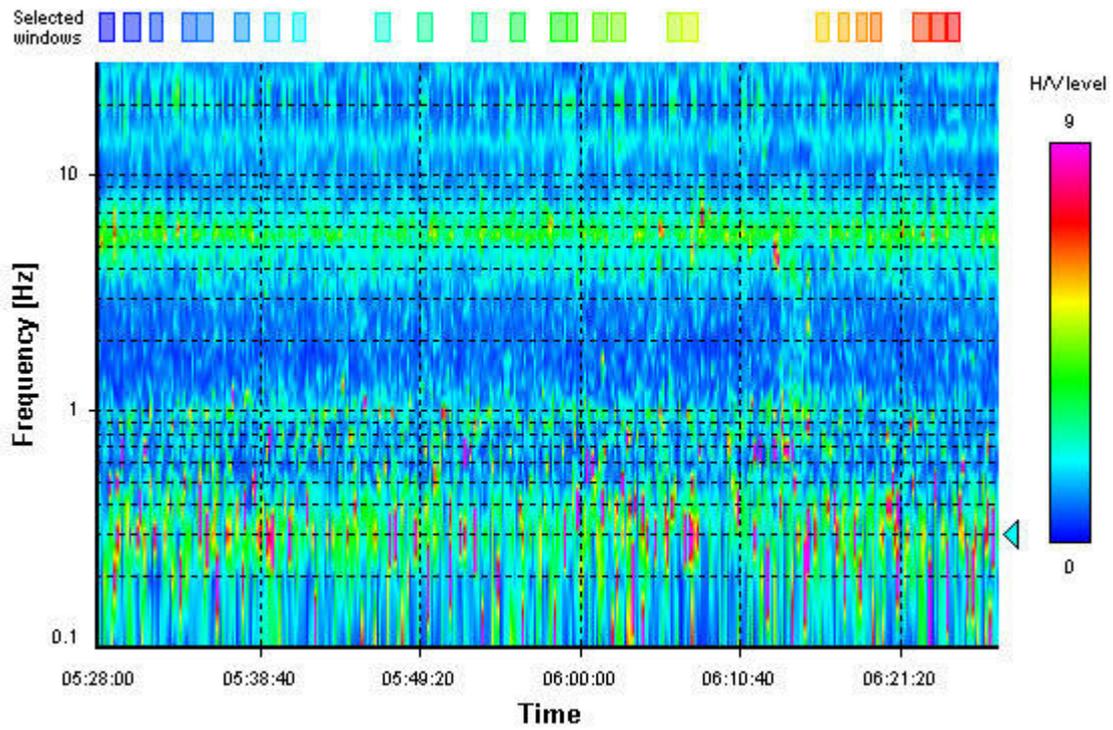
HVSR time-frequency analysis (10 seconds windows)

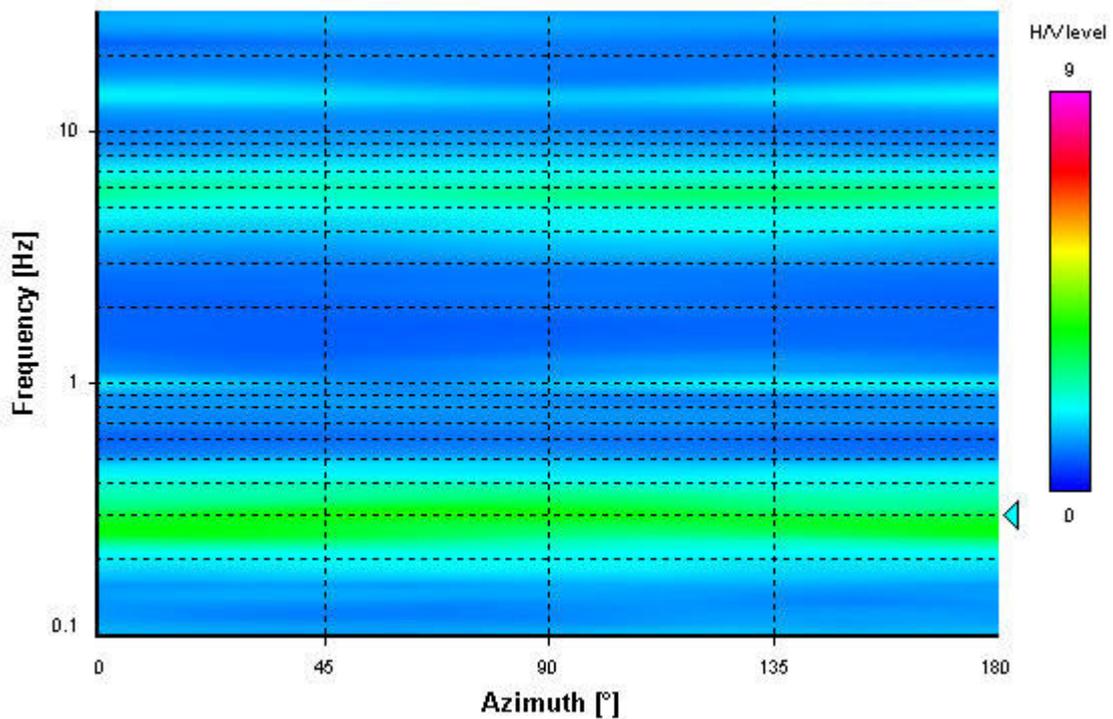
HVSR directional analysis

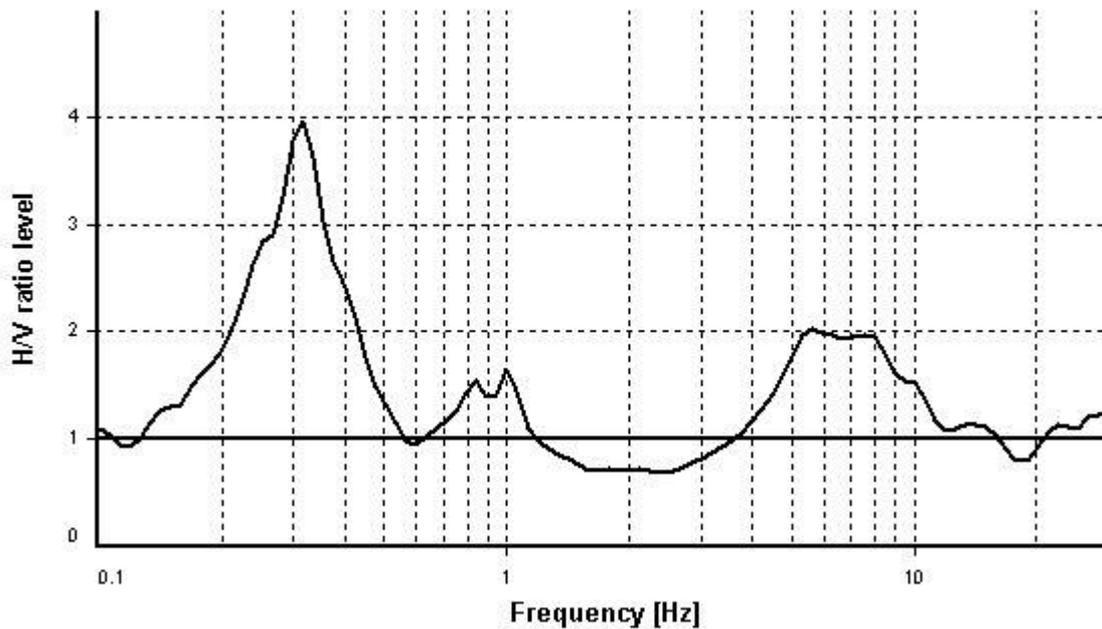
HVSR average

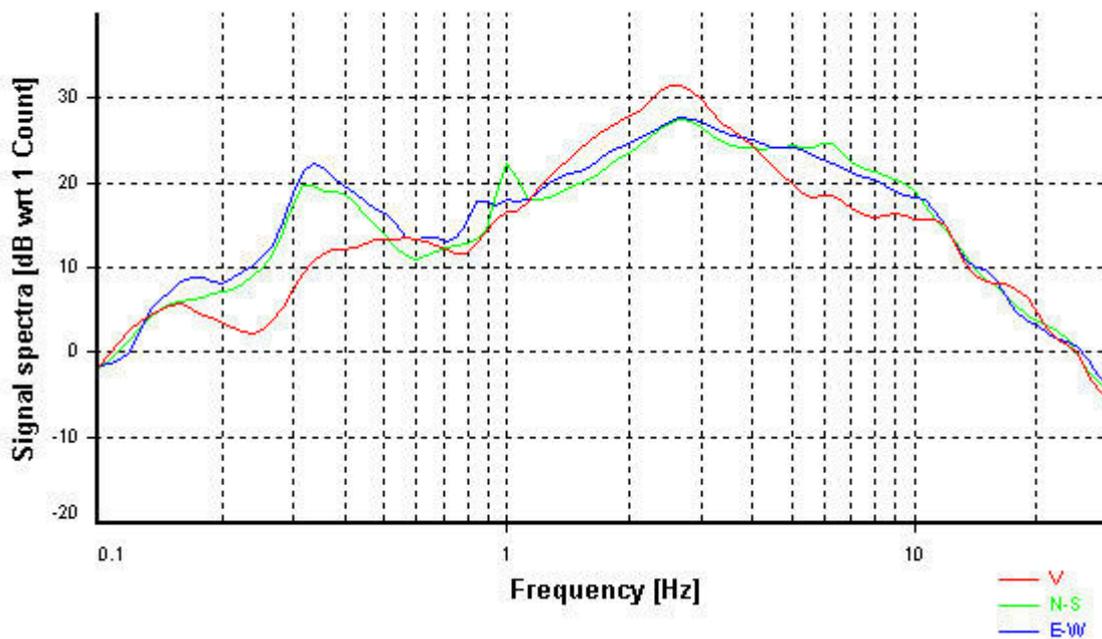
Signal spectra average

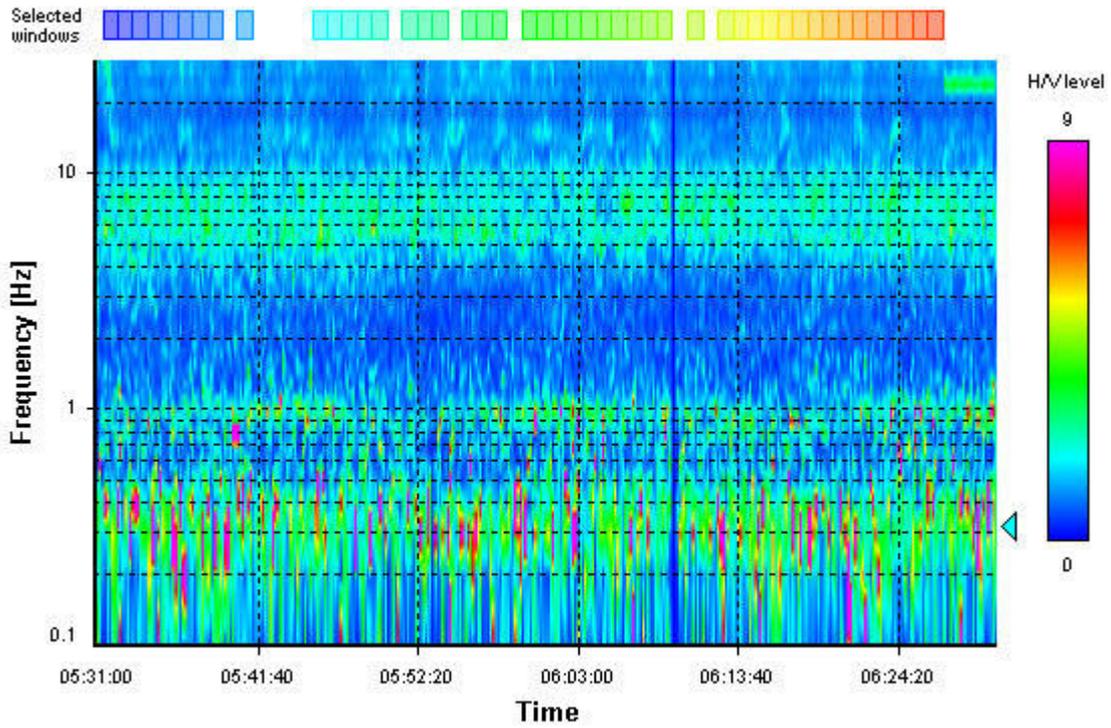
HVSR time-frequency analysis (10 seconds windows)

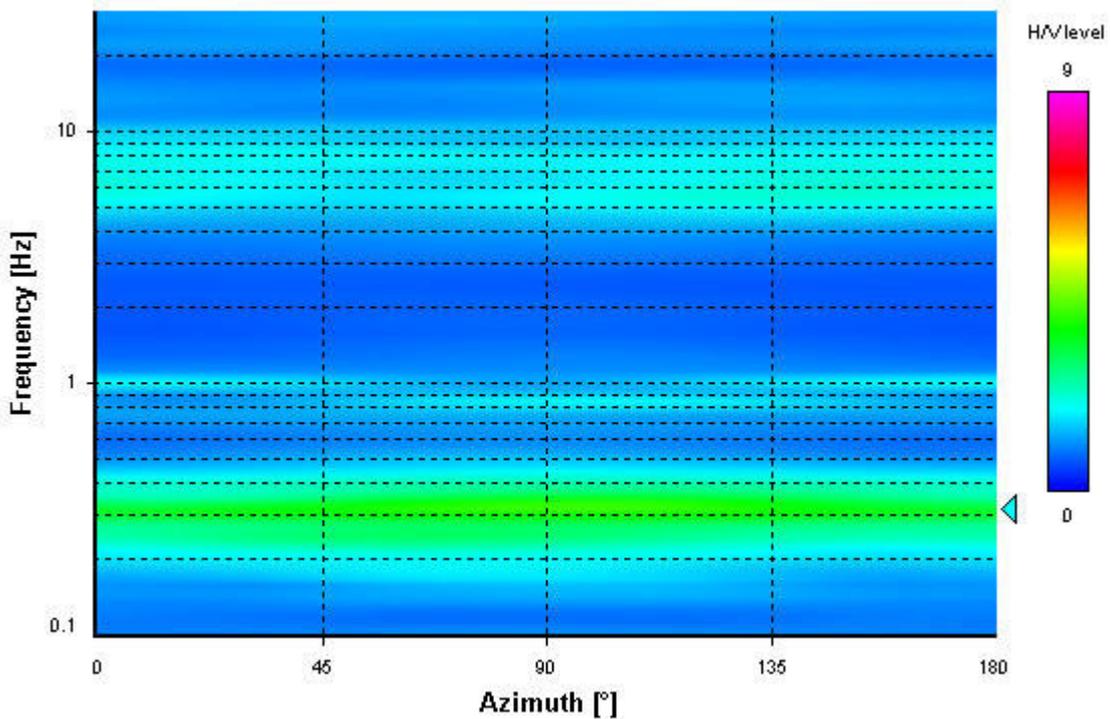
HVSR directional analysis

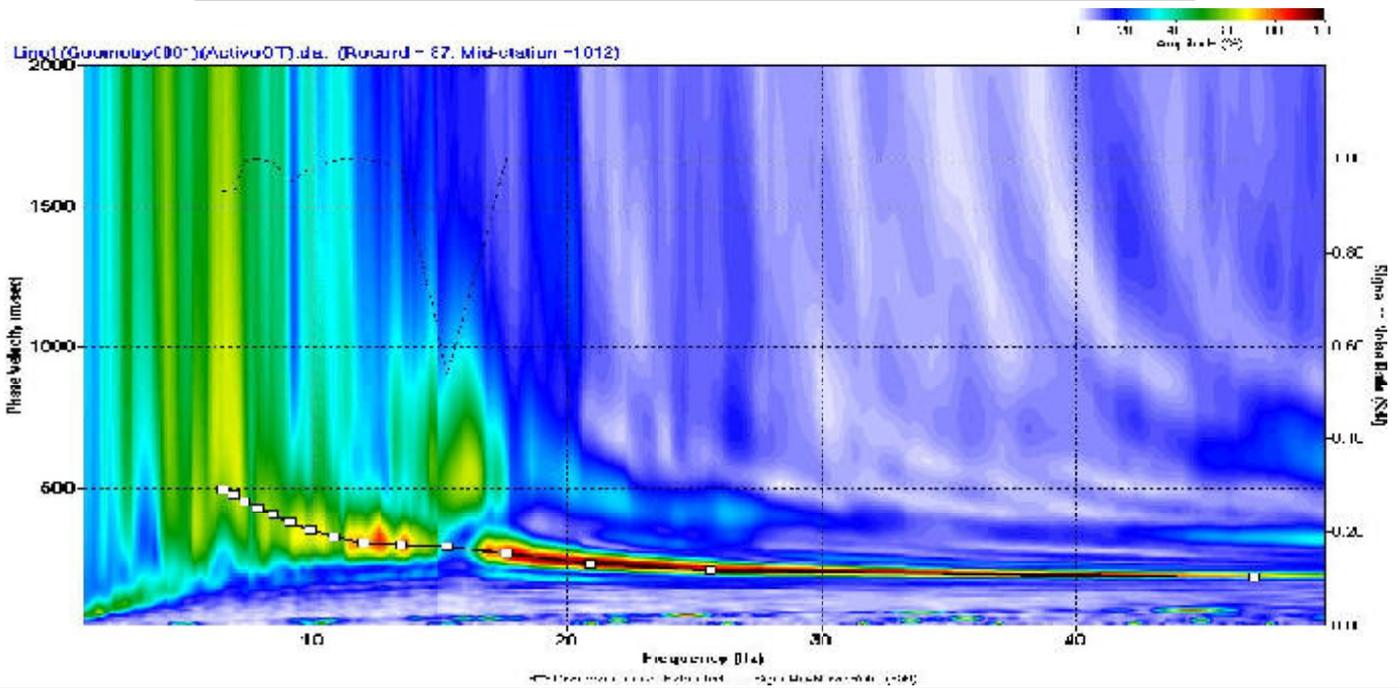
PROVA MASW - SPETTRO IN FREQUENZA E CURVA DI DISPERSIONE ESTRATTA

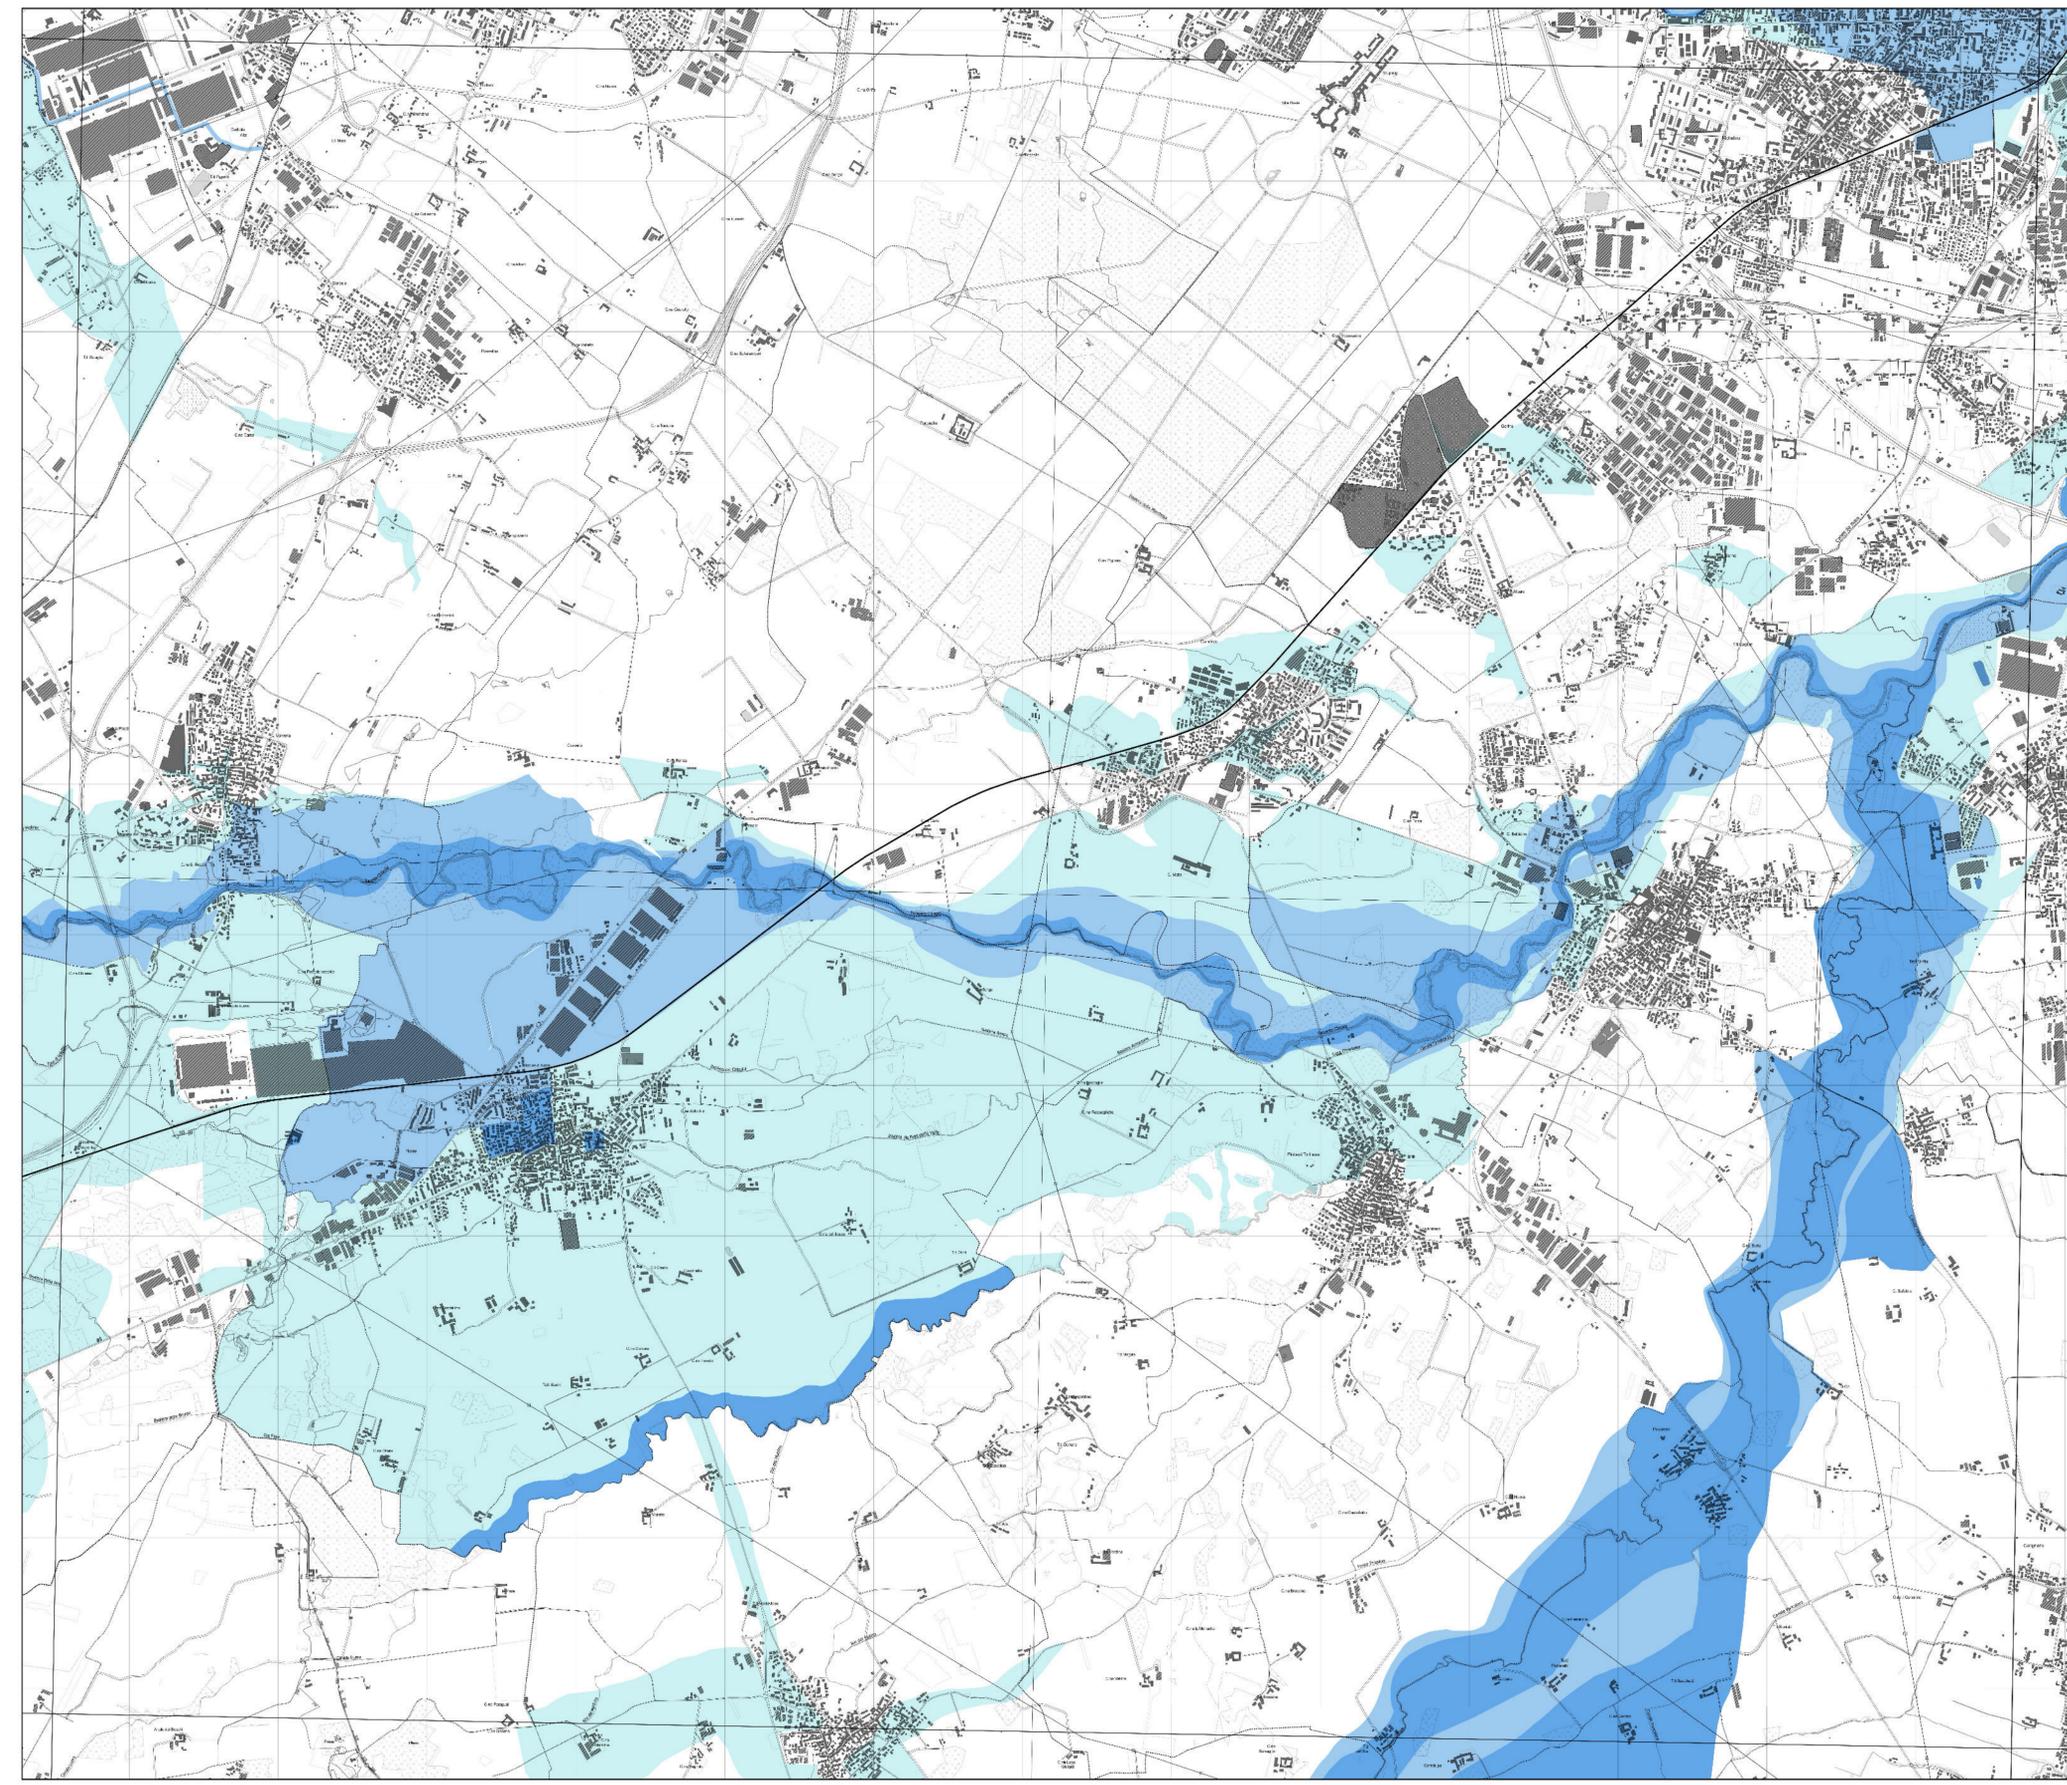
- Gli scenari di pericolosità derivano da modelli idraulici, fotointerpretazione delle caratteristiche geomorfologiche del territorio e vincoli definiti dai PRGC.
- BDTRE - Base cartografica di riferimento b/n - Geo-servizio WMS.

CARTA DELLA PERICOLOSITA' DA ALLUVIONE
 Scala 1:25.000
